**DOSSIER**  
0471-02 Stadhuis Antwerpen

**DEELDOSSIER**  
Beheersplan

**DATUM**  
27/01/2017

# Beheersplan Stadhuis Antwerpen

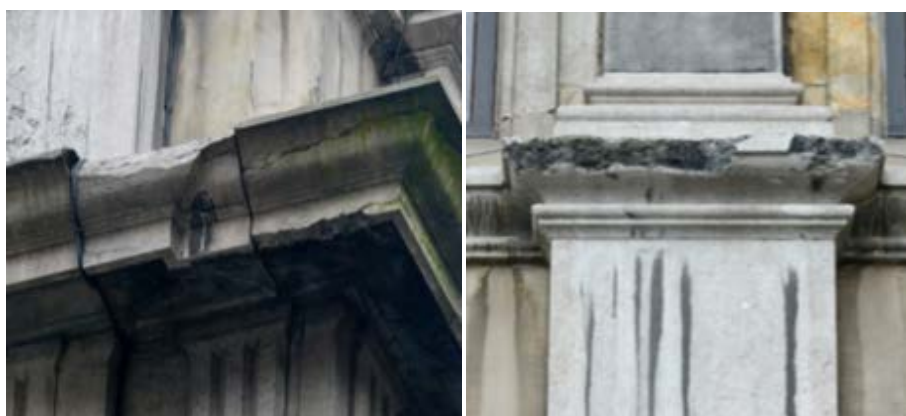
Dit fenomeen situeert zich ter hoogte van de blauwe steen en uit zich voornamelijk ter hoogte van de cordonlijsten, daar deze het meest worden blootgesteld aan vocht. De steen wordt gekenmerkt door stylolitische voegen, zwart van kleur en meestal parallel aan de richting van de groe eger. De voegen zijn gevuld met een aanzienlijke hoeveelheid kleiachtige en steenkoolachtige stoffen die na verloop van tijd uitspoelen of kapotvriezen.

Afbeelding 11 & Afbeelding 12: afscheuring als gevolg van koolstofaders

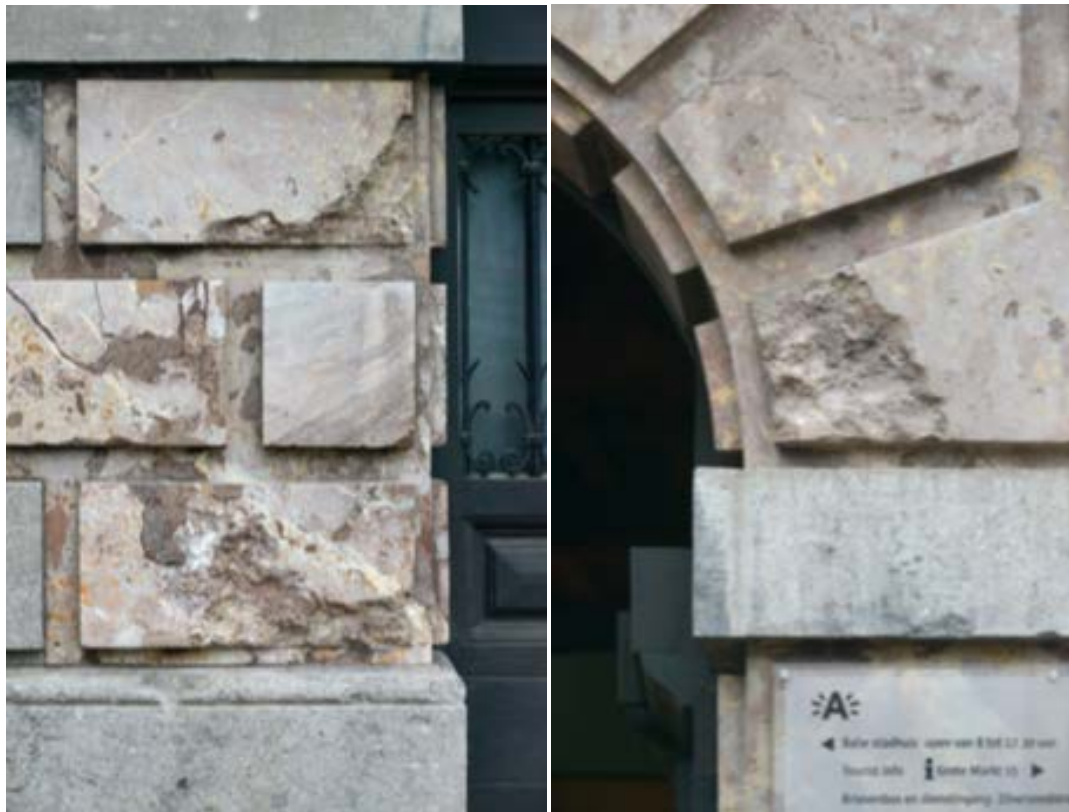
Dit probleem situeert zich voornamelijk ter hoogte van de rode marmeren rustica en in minder mate ter hoogte van de kalkzandsteen en blauwe steen. De rode marmer van Beauchâteau is een kleirijke marmer met glijvlakken in calstet. Deze zones zijn gevoelig voor erosie en weinig geschikt voor buitengebruik.

De afbrokkeling van de blauwe steen is een gevolg van de aanwezig koolstofaders zoals hierboven beschreven. Bepaalde oude scheuren werden tijdens voorgaande restauraties reeds hersteld. Er dient gecontroleerd te worden of deze nog hechten

Afbeelding 13 & Afbeelding 14: afbrokkeling van de rode marmer

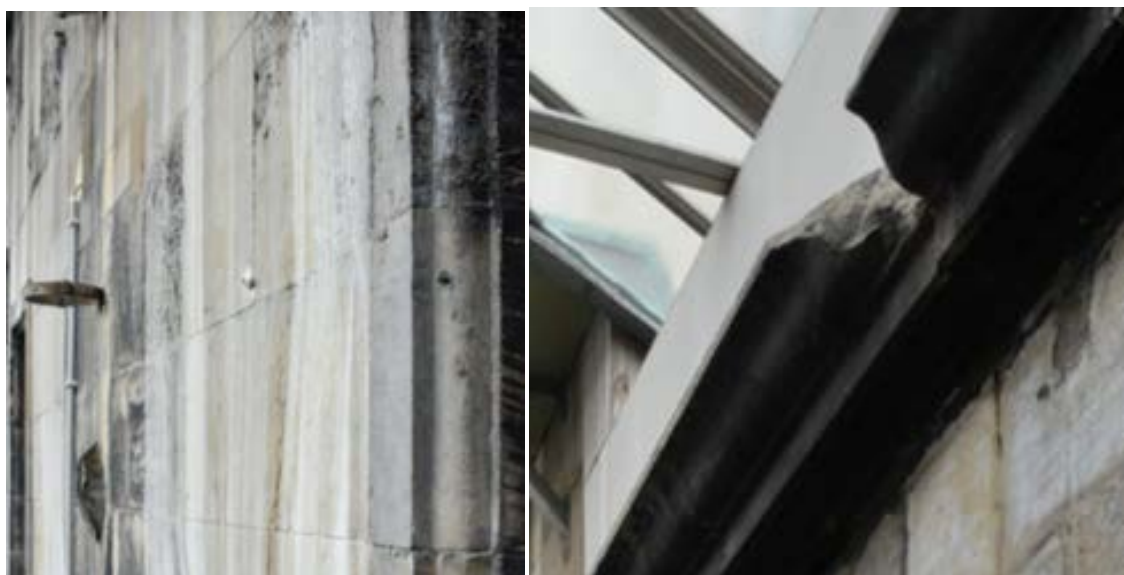
Afbeelding 17: zoutaantasting

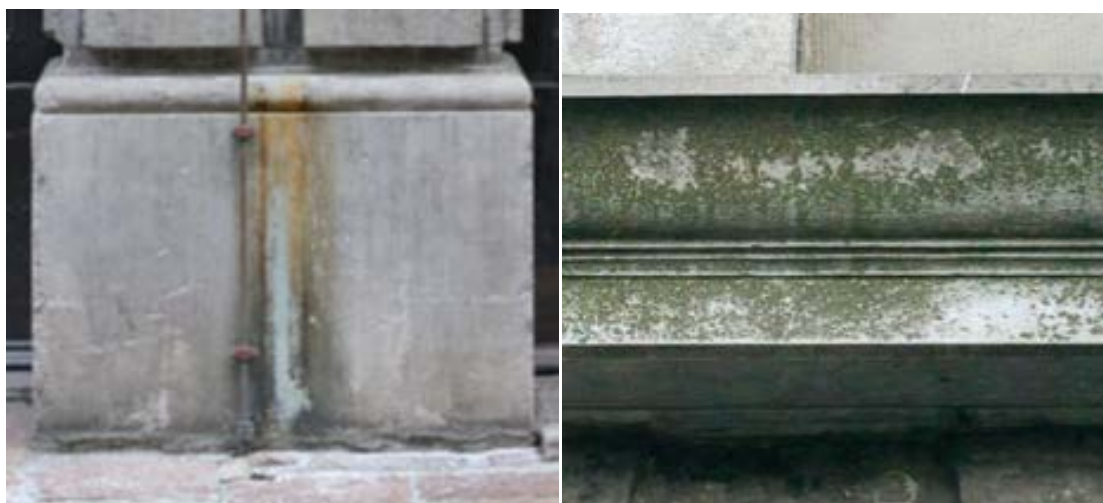
Opnieuw plaatselijk wordt er schade als gevolg van het uitzetten van roestend metaal vastgesteld. Het betreft onder andere de muurankers in de binnenkoer. Daarnaast zijn er plaatselijk verkleuringen van de steen zichtbaar als gevolg van corroderende metalen elementen zoals de koperen bliksemafleider in de westgevel en de obeliskse bekroningen van het risaliet.

Afbeelding 19: corrosie van de bliksemafleider

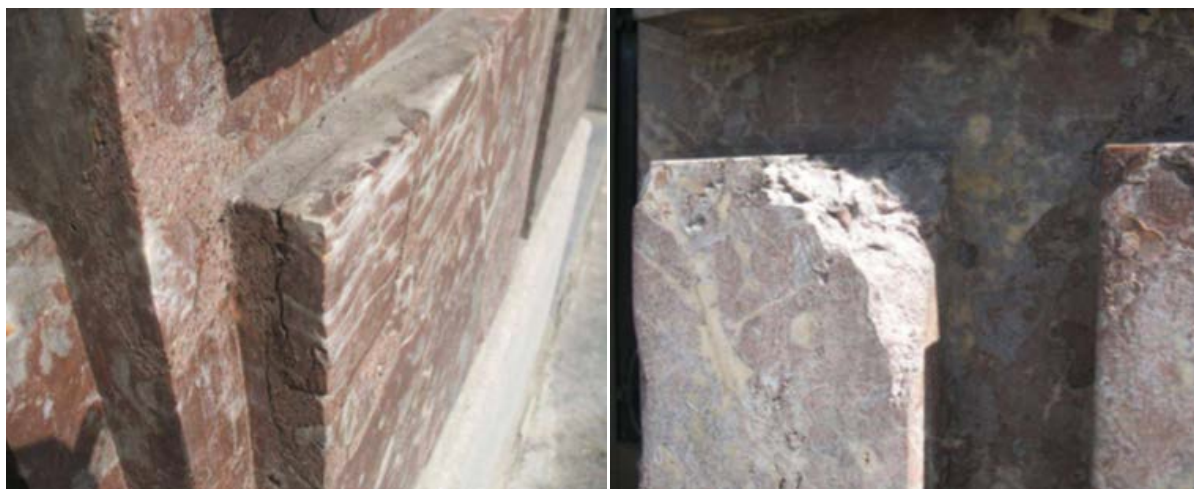
Over het volledige oppervlak van de rustica zijn er talrijke sporen van oude herstellingen. Een eerste restauratie werd gedaan met een artificiële steensoort (vermoedelijk kalk-cementbindmiddel of grof marmergranulaat). Tijdens een tweede restauratie in 1970 werd het grootste deel van deze oude herstellingen weggenomen en vervangen door opvullingen in polyesterhars, gemengd met marmergruis. Het ging om een pasta met Akemi-lijm als bindmiddel. Ook werden er herstellingen gedaan met stukken marmer.<sup>13</sup>

Afbeelding 22: Plaatselijk zijn herstellingen uitgevoerd met stukken marmer die ingelegd zijn (foto Origin)

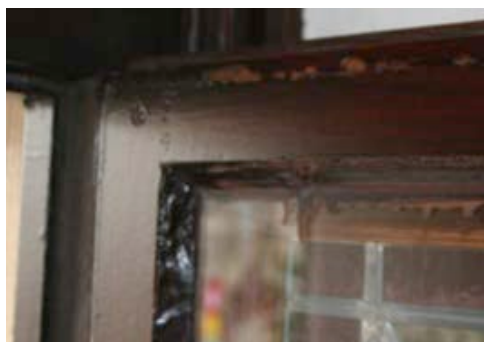
Het houten schrijnwerk is structureel in orde. De afwerklaag van vernis en verf is wel wat schraal tot afgebladderd. Door de inwerking van ultraviolette straling van de zon, vocht en chemische stoffen in het regenwater neemt de beschermende werking van de afwerklaag geleidelijk af.

Op vele plaatsen is de stopverf rond de beglazing plaatselijk verduurd of losgekomen. Schade aan de stopverf kan andere schadenfenomenen met zich meebrengen omdat het niet enkel de beglazing helpt vast te zetten maar het verhindert ook dat regenwater in het hout sijpelt.

Afbeelding 37: plaatselijk is de afwerklaag op het schrijnwerk wat verschaald en is de stopverf verduurd.

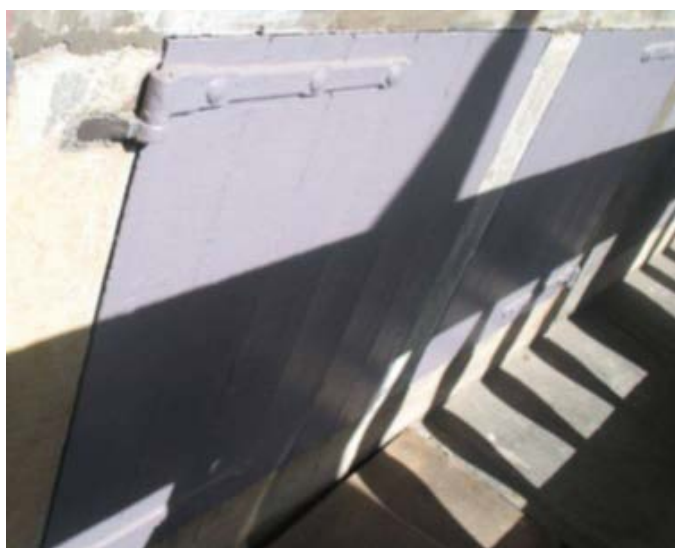
Net als bij het houten schrijnwerk van de ramen en deuren is ook hier het schilderwerk wat schraal geworden. Het houtwerk is structureel nog wel in orde. Het gevaar bij de ijzeren luiken is dat het ijzer niet meer beschermd is met beginnende roestvorming tot gevolg. Plaatselijk sluiten ook de regendorpels niet meer waterdicht aan met de stenen raamomlijsting met lichte vochtinslag tot gevolg.<sup>18</sup> Daarnaast is ook het hang- en sluitwerk van de houten luiken licht roestig en stroef.

Afbeelding 45: zicht op houten beschilderde luiken thv de rondgang op de 2e verdieping (foto Origin)

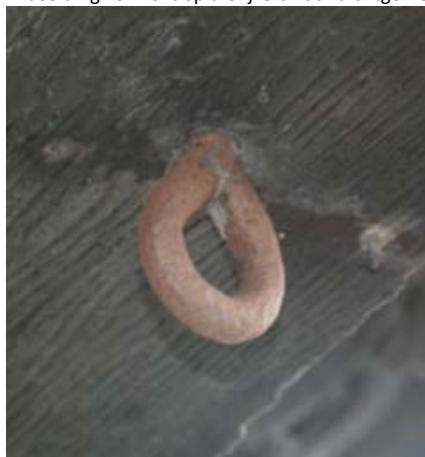
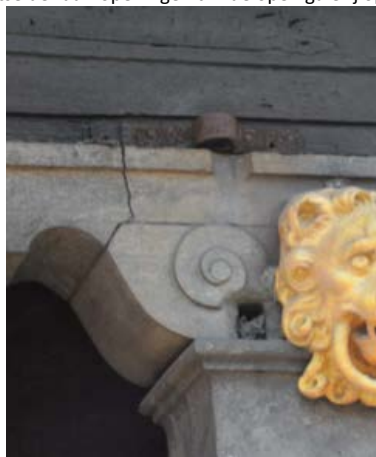
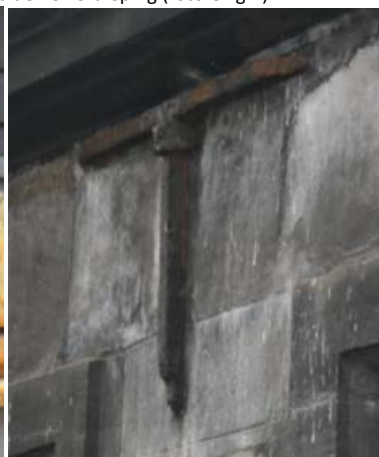
- Net onder de kroonlijst zijn een paar metalen ankerogen (vermoedelijk oude vlaggenmasthouders) op de houten lintelen doorgeroest. De roestvorming heeft hier verder schade veroorzaakt aan de onderliggende blauwe hardsteen.
- Ter hoogte van de topgevel vertoont het metselwerk aan de binnenzijde schade. Vermoedelijk is de schade hier veroorzaakt door het roesten van de verankering van de topgevel. Voorlopig is er nog geen schade zichtbaar aan de natuurstenen elementen.<sup>21</sup>
- Ter hoogte van de gevels van de overdekte binnenplaats zijn de metalen verankeringen roestig.

Afbeelding 50: detail van een roestend ankerroog thv de open galerij op de 2e verdieping (foto Origin)

Afbeelding 51: zicht op een roestend ankerroog (vermoedelijk een oude vlaggenmasthouder) met schade aan de blauwe hardsteen tot gevolg (foto Origin)

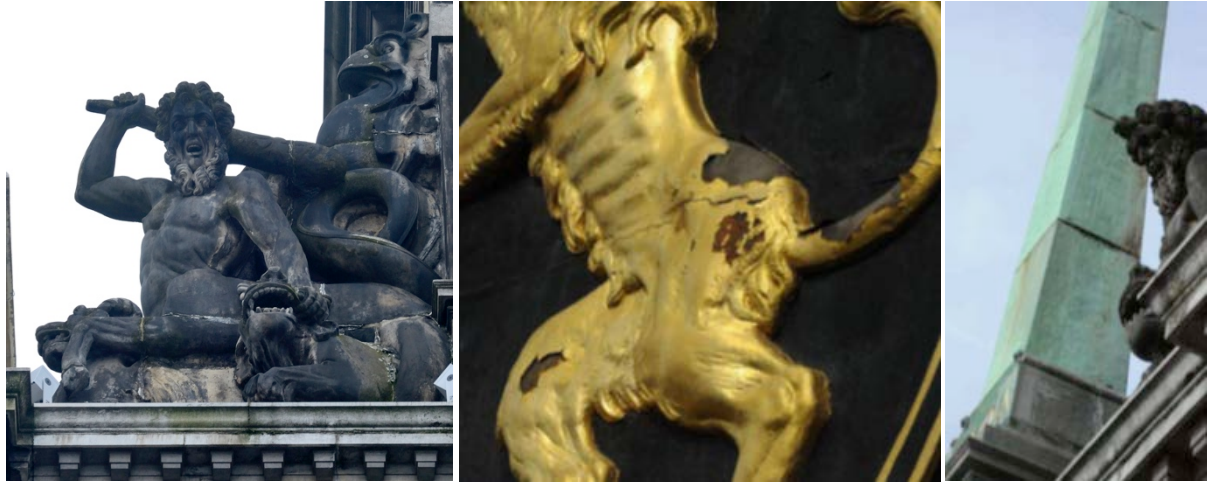
- De zandstenen beelden uit Bentheimer steen onderaan de topgevel zijn in orde maar aan de achterzijde begint de cementbepleistering in aansluiting met de leibedekking los te scheuren. Ook hier hebben de beelden een roetzwarte kleur gekregen.

Afbeelding 56: zicht op een beeld uit Brentheimer zandsteen welke een roetzwarte kleur heeft verkregen (foto Georges De Kinder)

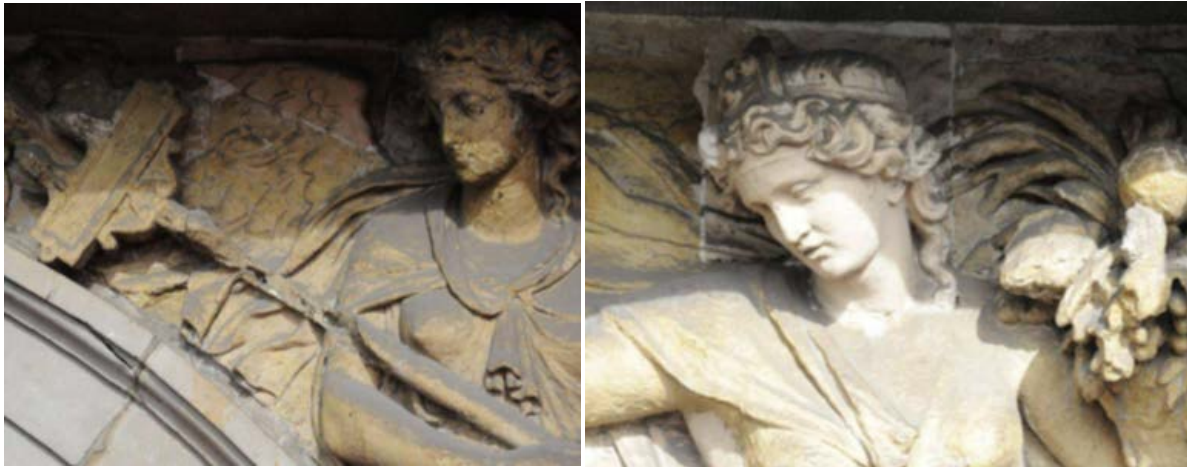
Afbeelding 59: zicht op beeldhouwwerk uit Avesnessteen in de zwikken. Het beeldhouwwerk heeft te kampen met materiaalverlies (foto Origin)

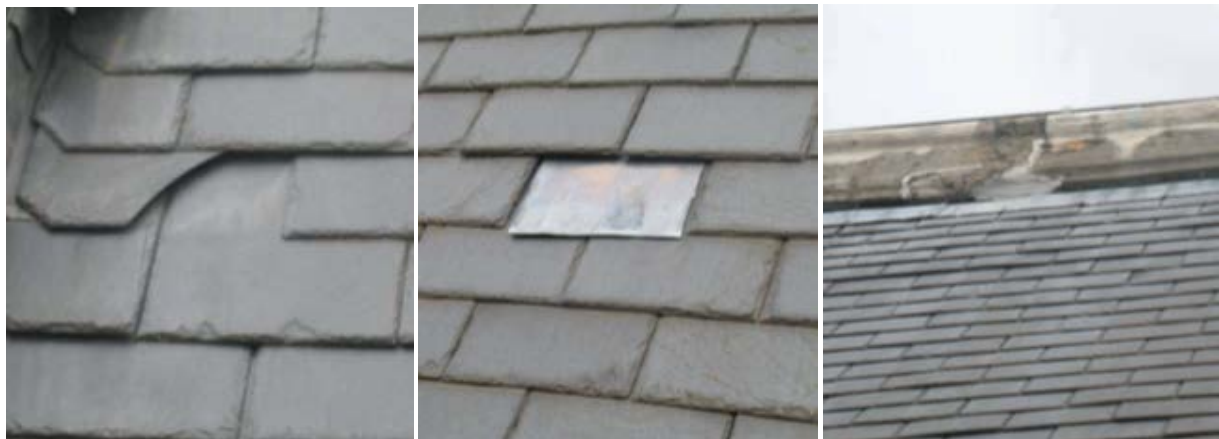
Over het algemeen bevinden de genagelde natuurleien zich in een goede staat. Hier en daar zijn er wel enkele leien gebroken of beschadigd met plaatselijk vochtindringing tot gevolg.<sup>25</sup> Beschadigde leien zijn plaatselijk vervangen door **tijdelijke** loden slabben die de vorm hebben van de natuurleien.

Afbeelding 66: plaatselijk zijn er een paar leien gebroken (foto Origin)

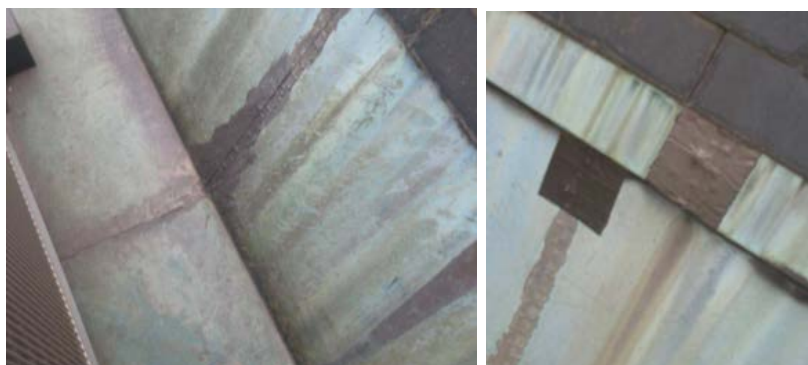
De koperen goten bevinden zich over het algemeen in redelijke staat. Toch zijn **de gootnaden op talrijke plaatsen gescheurd** ten gevolge van **onvoldoende uitzettingsmogelijkheden** van het koper.<sup>29</sup> Metalen goten zijn gevoelig voor temperatuurverschillen en moeten daarom vrij kunnen uitzetten en krimpen. Dat is hier niet het geval. De naden van een koperen gootbekleding moeten zorgvuldig gesoldeerd worden. Ondeskundige uitvoering leidt bijna onvermijdelijk tot loskomen of scheuren. Plaatselijk beginnen oudere herstellingen dan ook al terug in te scheuren.<sup>30</sup> De herstellingen met gesoldeerde slabben voldoen wel. De scheuren hebben **lekken tot gevolg**. De veilig bereikbare lekken zijn bij de laatste inspectie van Monumentenwacht in 2015/2016 **voorlopig** gedicht. De herstellingen zijn uitgevoerd met een reparatiecoating en hebben slechts **een tijdelijk karakter** en vragen om een duurzame oplossing.<sup>31</sup>

Afbeelding 70: zicht op de gootnaden van een zakgoot. De naden zijn gedicht met een reparatiecoating (foto Origin)

| AARD VAN DE WERKEN | EENMALIG | PREMIE-<br>GERECHTIGD(*) | VRIJSTELLING<br>TOELATING | FORFAITAIR<br>VERREKEND |
|---|---|---|---|---|
| Herstel lekken in goten (openstaande gootnaden) | X | X | | |

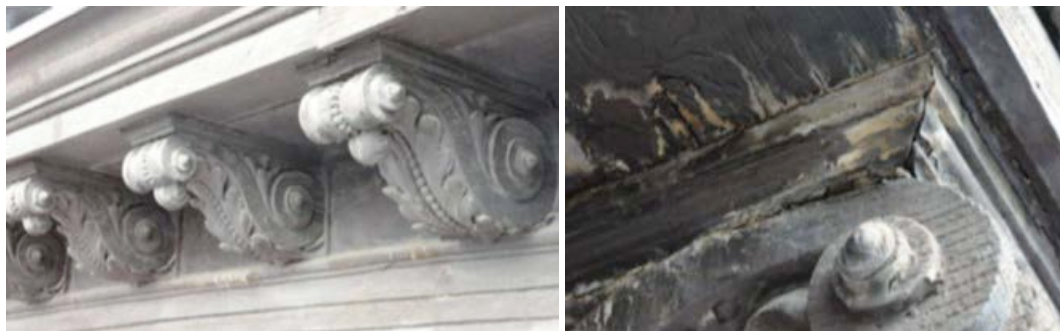
Specifiek voor de bakgoten zijn nog wat schadenfenomenen te vermelden die verband houden met de **kroonlijst**. De kroonlijst bevindt zich over het algemeen in een slechte toestand. Vooral de **houten gootklossen** zijn sterk verweerd en verkeren in een slechte staat. De kwaliteit van de gootklossen is sterk wisselend. Als gevolg van de oriëntatie zijn de gootklossen van de west- en zuidgevel sterker aangetast dan deze van de noord- en oostgevel. De uitstekende toppen van de gootklossen zijn over het algemeen ook sterker verweerd daar deze meer

blootgesteld worden aan weersomstandigheden. Het hout vertoont zware scheurvorming, plaatselijke aantasting door insecten en zwammen en plaatselijke vochtschade. Plaatselijk hangen de gootklossen ook wat los. Ook op de onderzijde van de gootbodem is vochtschade zichtbaar. Het hout is plaatselijk aangetast en de metalen plaat is aan het corroderen. Over het algemeen is de afwerklaag van het hout van de kroonlijst sterk verschaald waardoor het hout niet meer optimaal beschermd is tegen weersinvloeden en zo aanleiding kan geven tot een versnelde verwerking. Ook is de aansluiting tussen de verschillende elementen van de kroonlijst niet meer optimaal, de voegen staan regelmatig open. De vochtschade houdt hoogstwaarschijnlijk verband met lekken ten gevolge van de gescheurde koperen gootnaden net boven de gootbodem en gootklossen. Het is onduidelijk of het om oude of nog bestaande lekken gaat. Het hout van de gootklossen bevindt zich wel in een zodanig slechte toestand dat er dringend ingegrepen moet worden. Plaatselijk dreigen stukken hout af te breken wat **een gevaar dreigt te zijn voor omstaanders**. Links van het middenrisaliet was er een zware eikenhouten gootklos die sterk uitgezakt was en los hing. Deze gootklos werd reeds gerestaureerd.

Afbeelding 74: zicht op de gootklossen die de uitkragende bakgoot ondersteunen (foto Origin)

Afbeelding 75: detail van de vochtschade die het hout van de gootbodem en de gootklossen aantast (foto Origin)

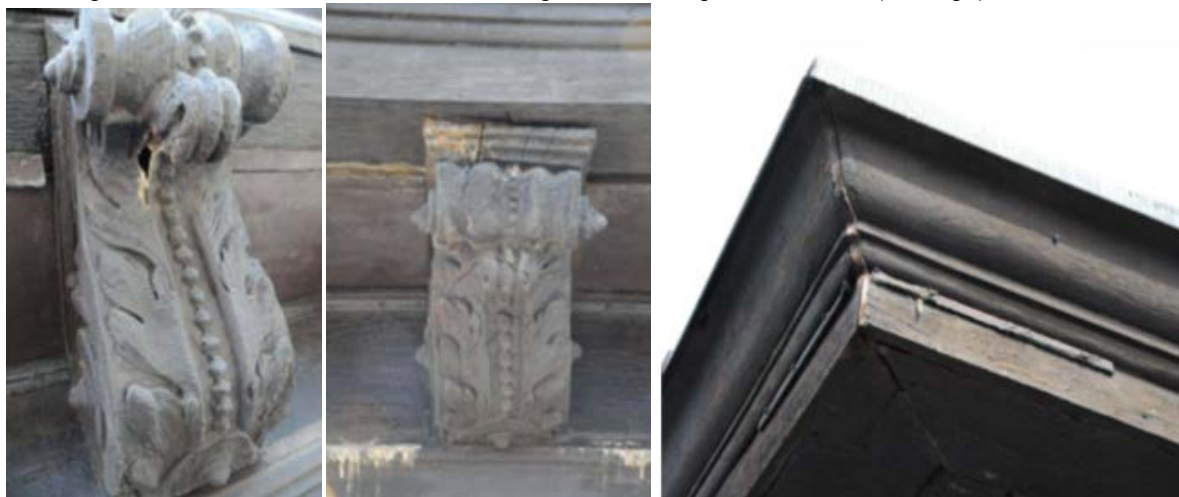
Afbeelding 76: zicht op een sterk aangetaste gootklos. Een zwam of een aantasting door houtborende insecten heeft ervoor gezorgd dat een deel van de klos hol is geworden (foto Origin)

Afbeelding 77: zicht op een verweerde gootklos. Het hout van de klos is gebrast en vertoont vochtatfereningen. Ook vertoont de onderzijde van de gootbodem sporen van corrosie (foto Origin)

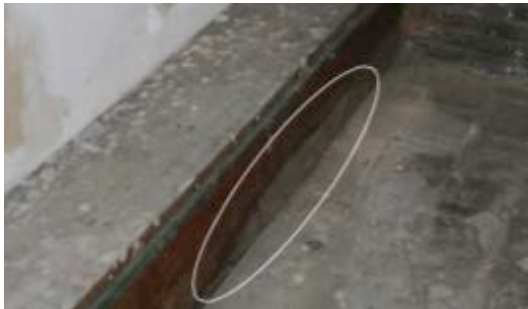
Over het algemeen bevinden de verschillende afvoeren zich in een goede staat. De koperen afvoerelementen zijn plaatselijk wel aangetast door rioolgassen die via de hemelwaterafvoer omhoog stijgen. Het koper is in deze zones ten gevolge van de aantasting blauwachtig verkleurd. Vermoedelijk is er geen waterslot voorzien tussen de regenwaterafvoeren en de rest van het rioleringsstelsel.<sup>36</sup> Ook zijn er plaatselijk vochtatfekeningen zichtbaar op het houtwerk van de Keulse goten. Deze vochtatfekeningen wijzen op de aanwezigheid van (oude) lekken. De toestand van de goten en gootbekleding kan moeilijk gecontroleerd worden omdat de Keulse goten afgedekt worden met houten planken welke vastgenageld zitten. Daarnaast zijn er ook een aantal mondingen van de Keulse goten die niet goed afgeschermd worden waardoor er duiven in de Keulse goten nesten. Dit kan aanleiding geven tot verstoppingen en waterindringing.<sup>37</sup>

Afbeelding 82: zicht op de Keulse goot in kamer 03.13. Op het hout zijn vochtatfekeningen zichtbaar welke wijzen op lekken in de goot (foto Origin)
