# ARCHEOLOGISCH ONDERZOEK A443 SINT-JANSVLIET

Rapporten van het  
Stedelijk informatiecentrum  
archeologie & monumentenzorg

Archeologisch onderzoek A443 Sint-Jansvliet

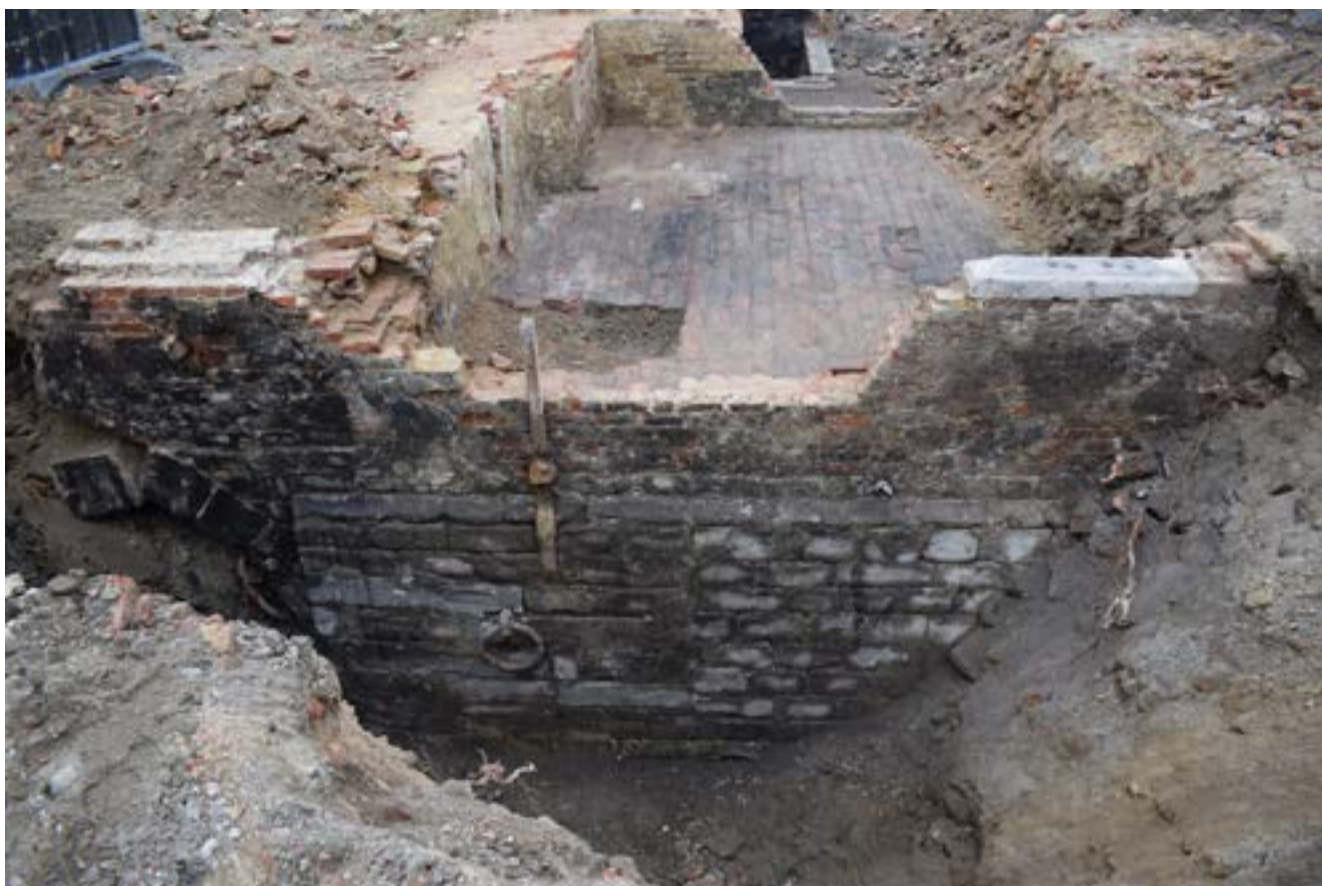
*Figuur 31. Oostelijke vlietmuur van de Sint-Jansvliet*

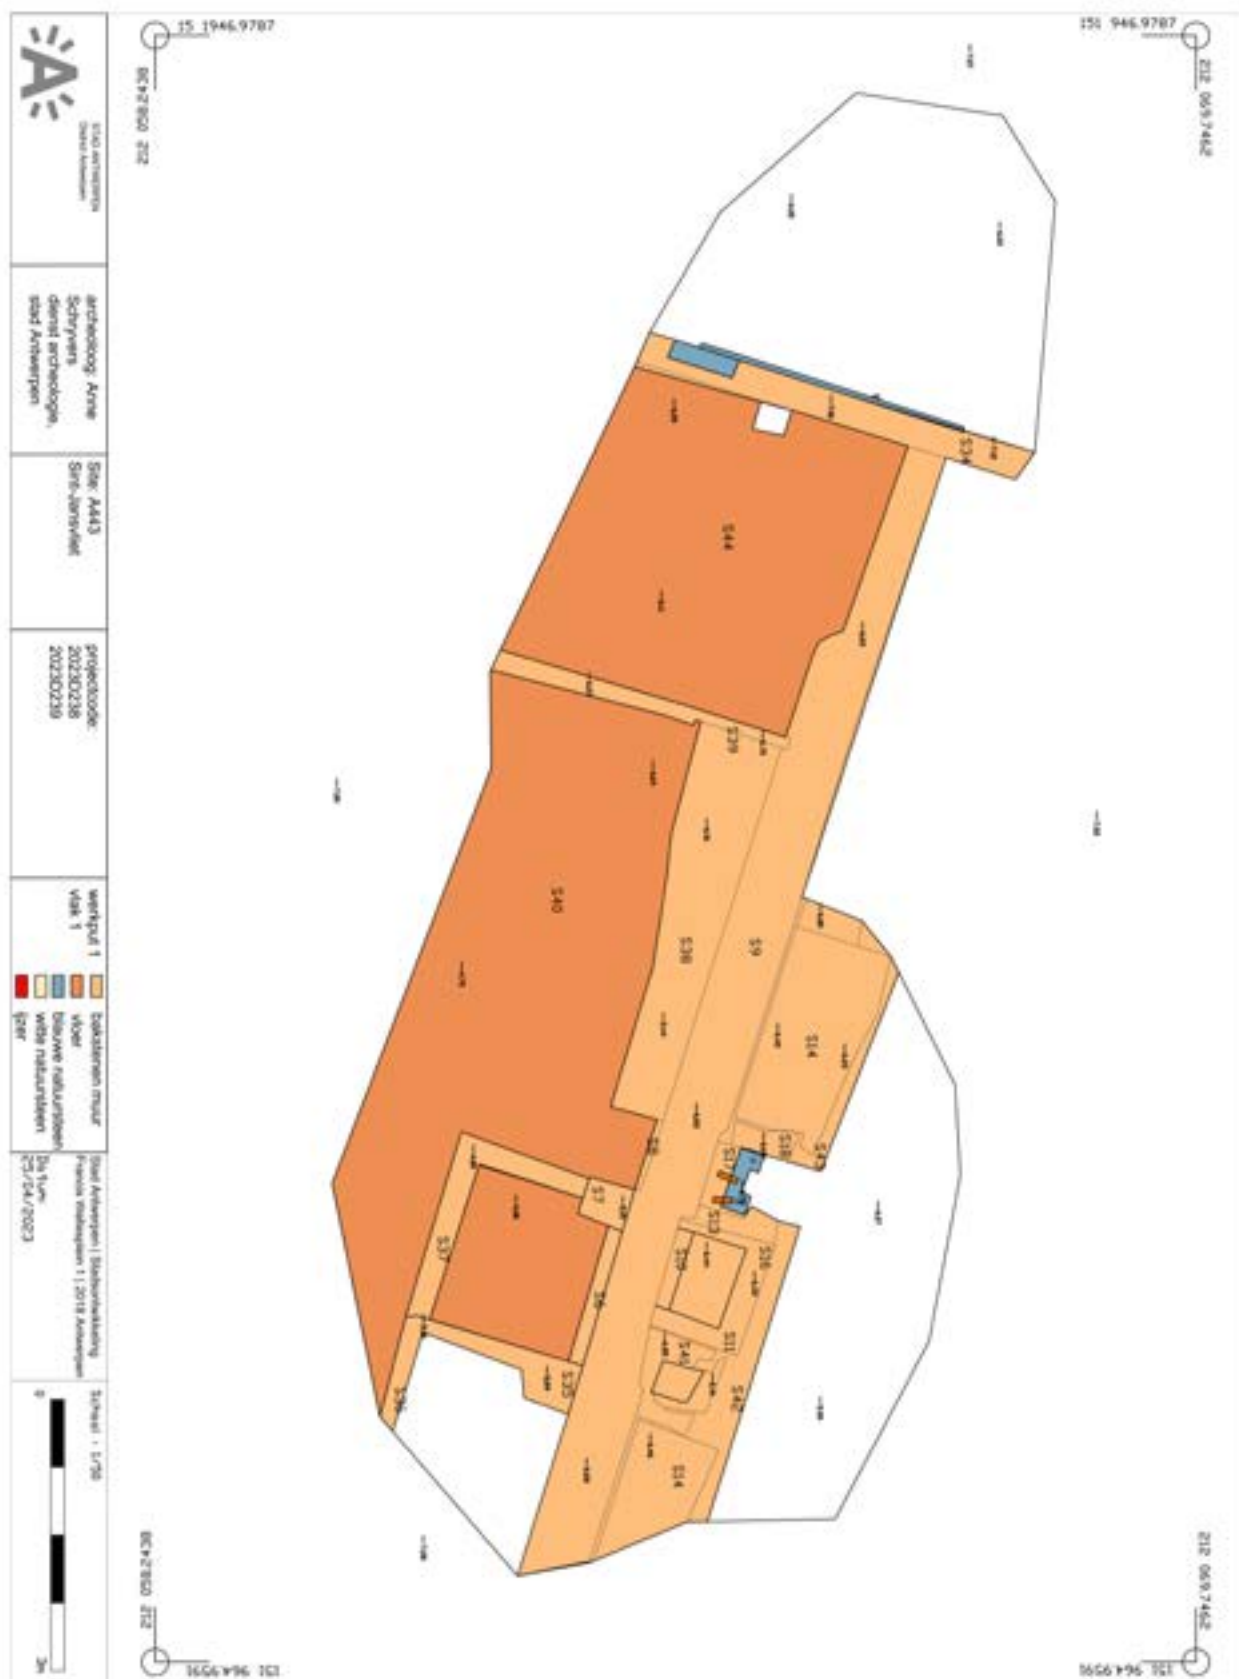
Figuur 38. Werkput 1 - noordelijke en zuidelijke zone - vlak 1

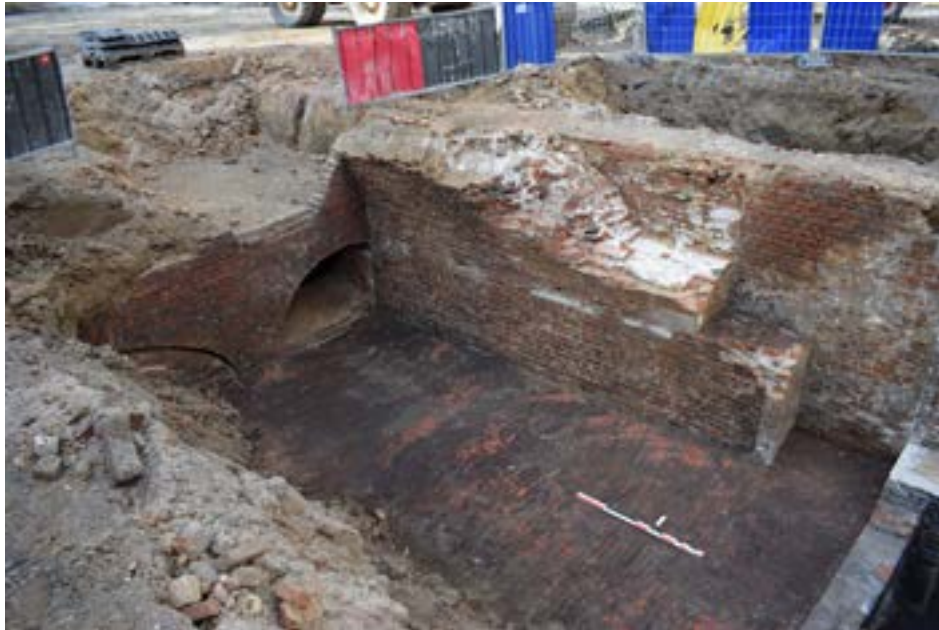
De legrichting is overwegend noord-zuid behalve één klein stukje langs de oostelijke zijde dat oost-west georiënteerd is. De vloer ligt erg 'golvend', wat te wijten is aan de onstabiele ondergrond.

*Figuur 46. Spoor 40 - vloer in de zuidelijke zone*

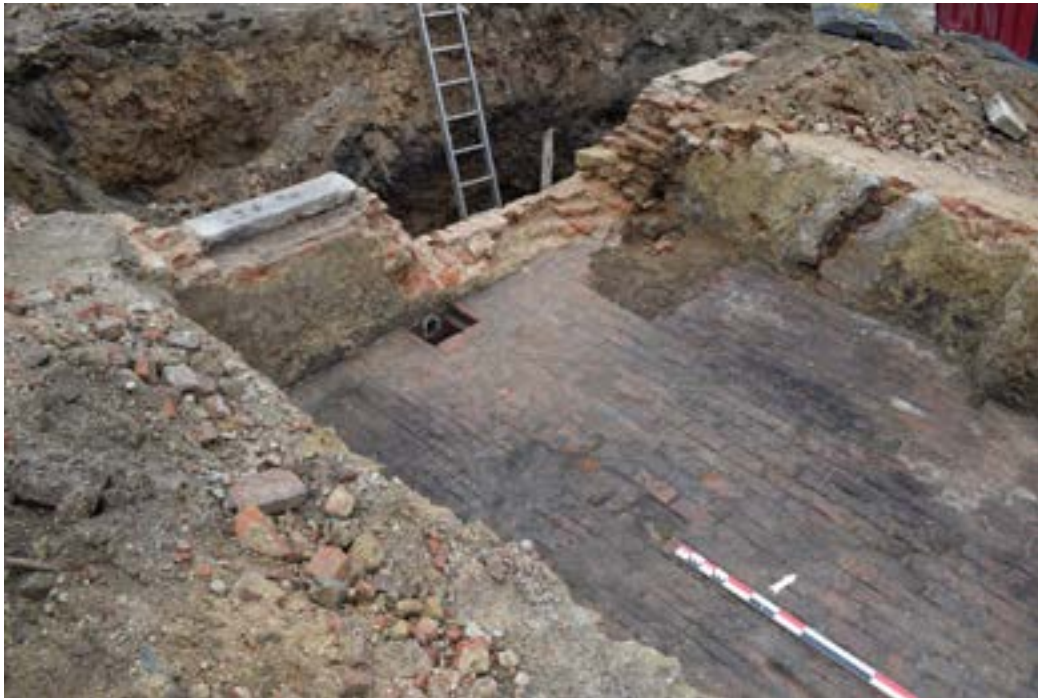
*Figuur 47-A. Spoor 44 - vloer in het westelijke deel van de zuidelijke zone*

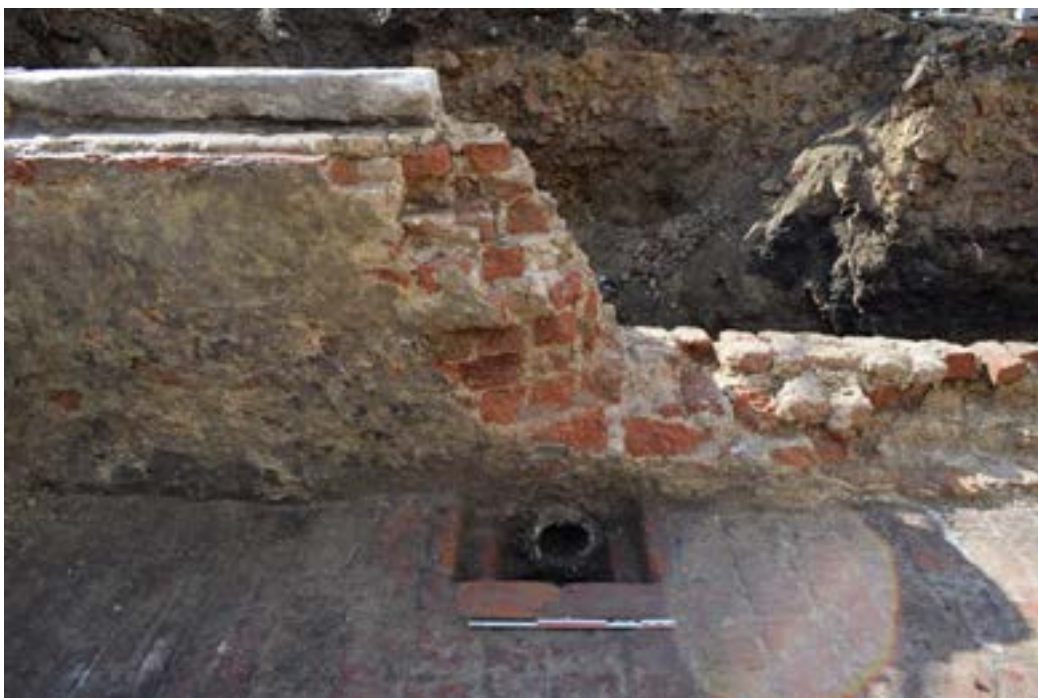
In de westelijke zone van de vloer, daar waar een connectie is met de vlietmuur S34, bevindt zich een vierkant putje met daarin een loden afwateringsbuis die uitkomt langs de voorzijde van de vlietmuur.

*Figuur 47-B. Spoor 44 - detail van het afwateringsputje*

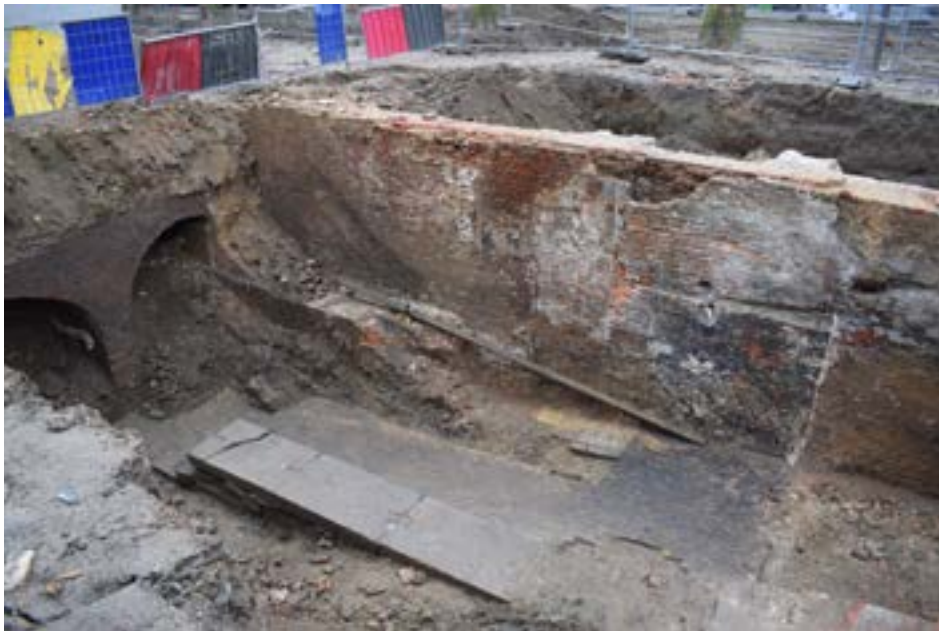
De bakstenen van het vloertje zijn oost-west georiënteerd; alleen op het einde (in westelijke richting) verandert de legrichting naar zuid-noord (zie figuur 43).

*Figuur 48. Spoor 46 - vloertje in de zuidelijke zone dat vrij kwam tijdens de tweede fase van het onderzoek*

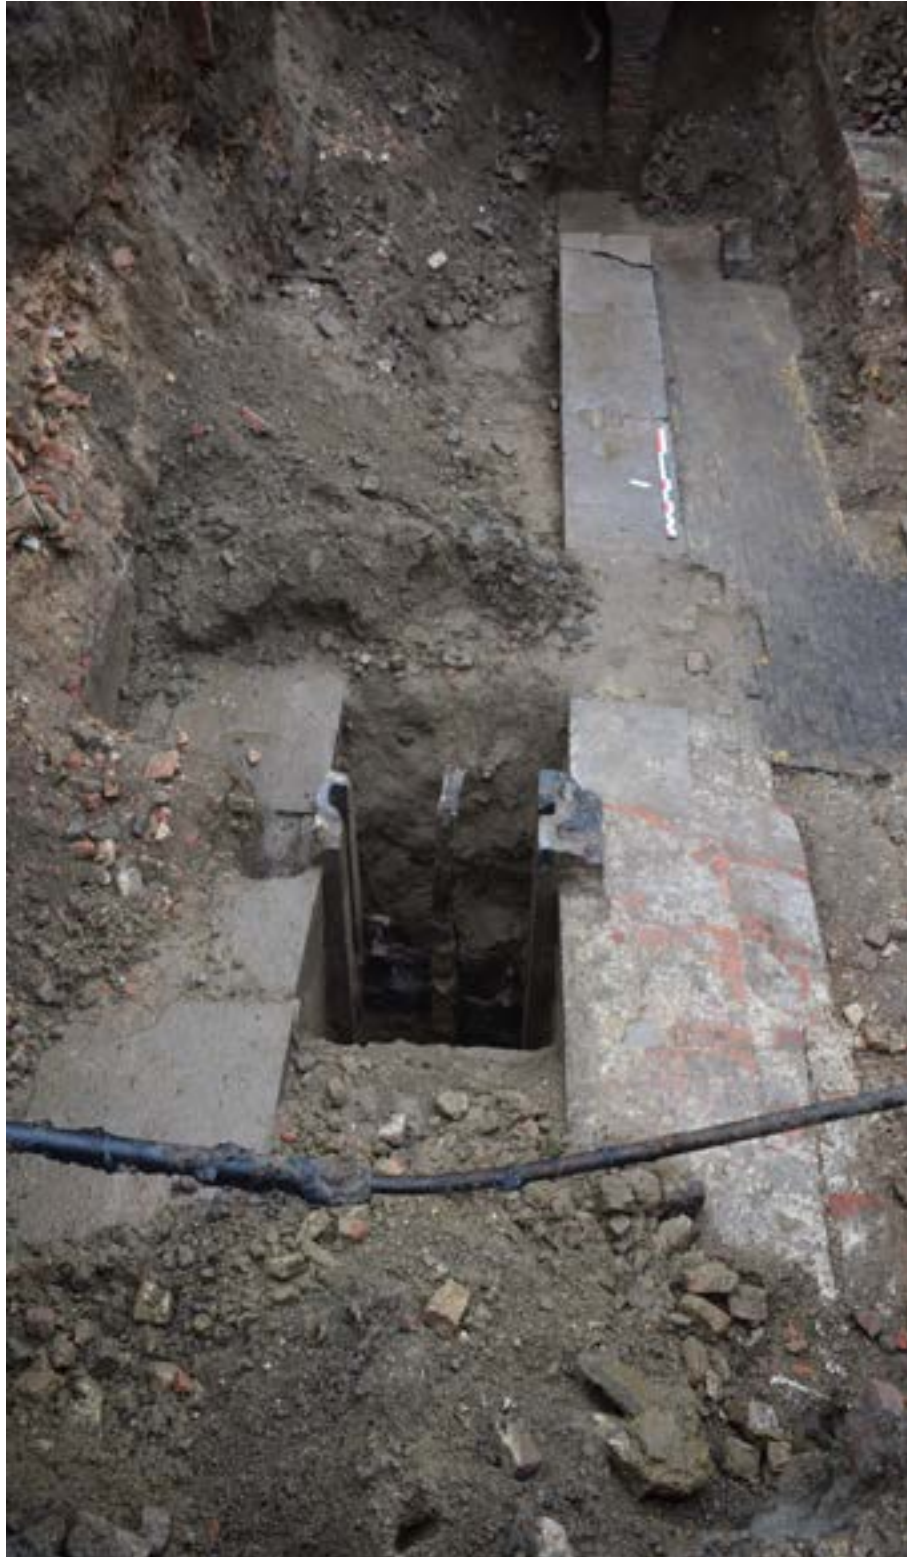
**Spoor 47** is een bakstenen muur tegen/ten zuiden van muur S36. Deze muur werd pas zichtbaar na het verwijderen van vloer S40 en het verdiepen van de bouwput. Mogelijk horen muren S36 en muur S47 samen.

*Figuur 50. Spoor 47*

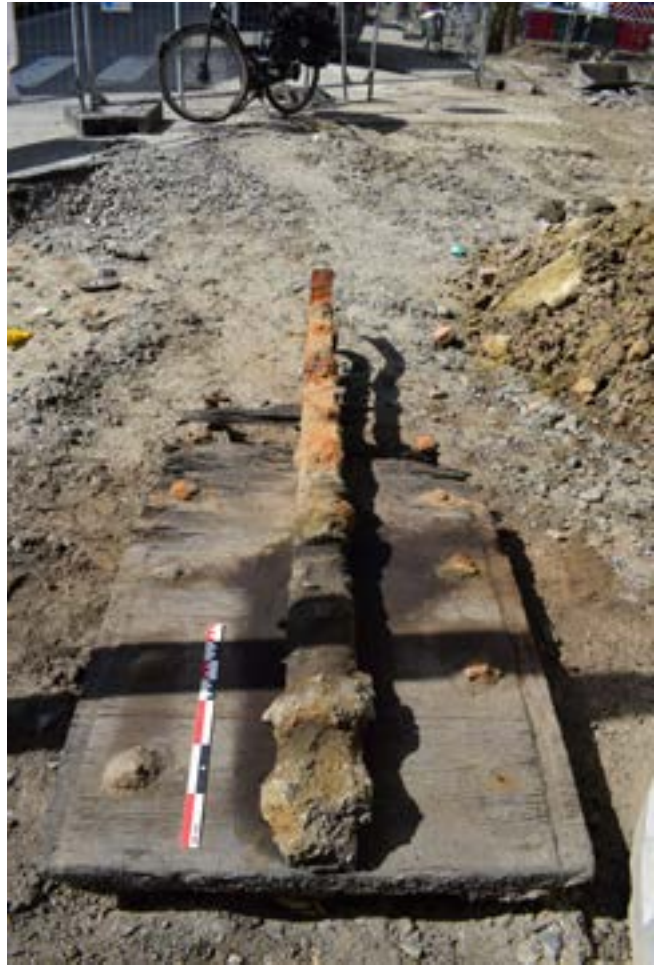
*Figuur 53. Sluisdeur*

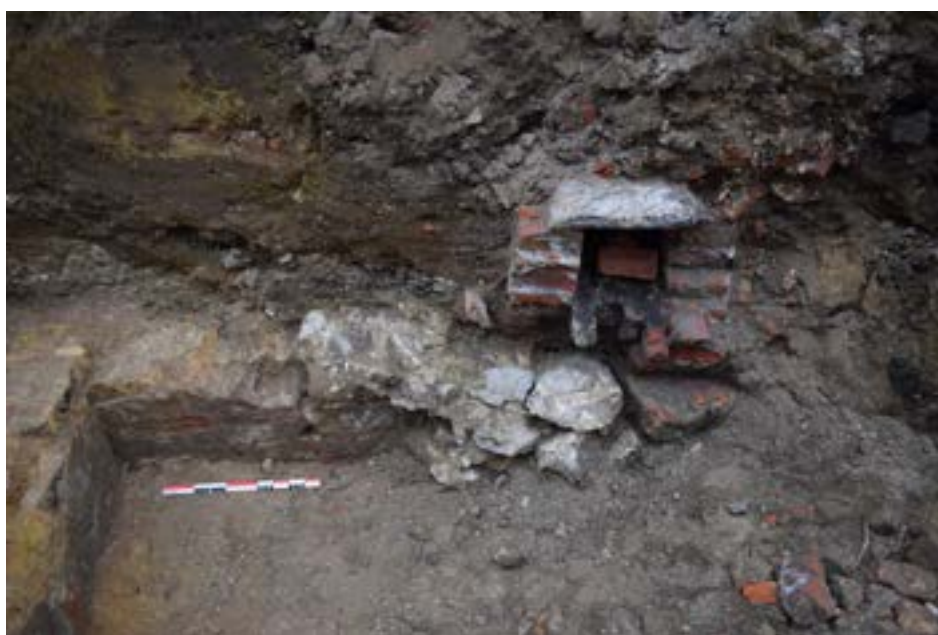
*Figuur 74. Spoor 23 - zuidelijke muur doorbroken door recente riool*

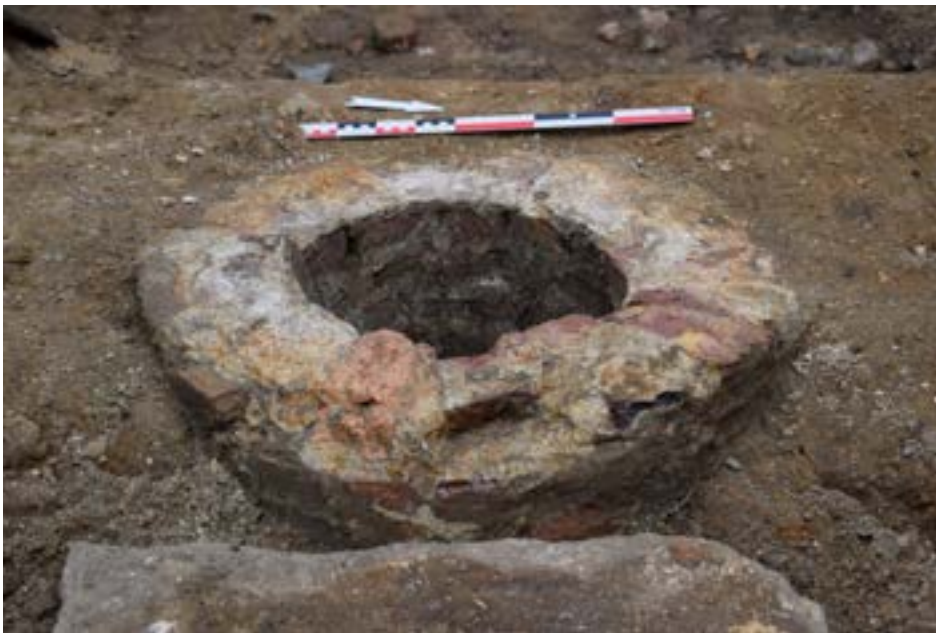
*Figuur 75. Spoor 24 - gemetselde waterput*

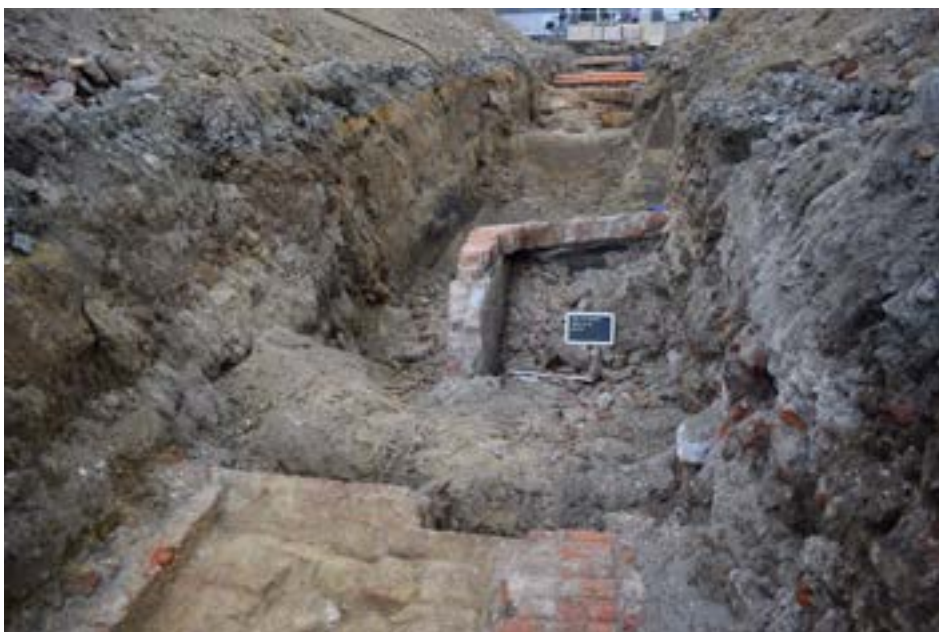
*Figuur 76. Spoor 25 - binnenzijde van de gewelfde structuur*

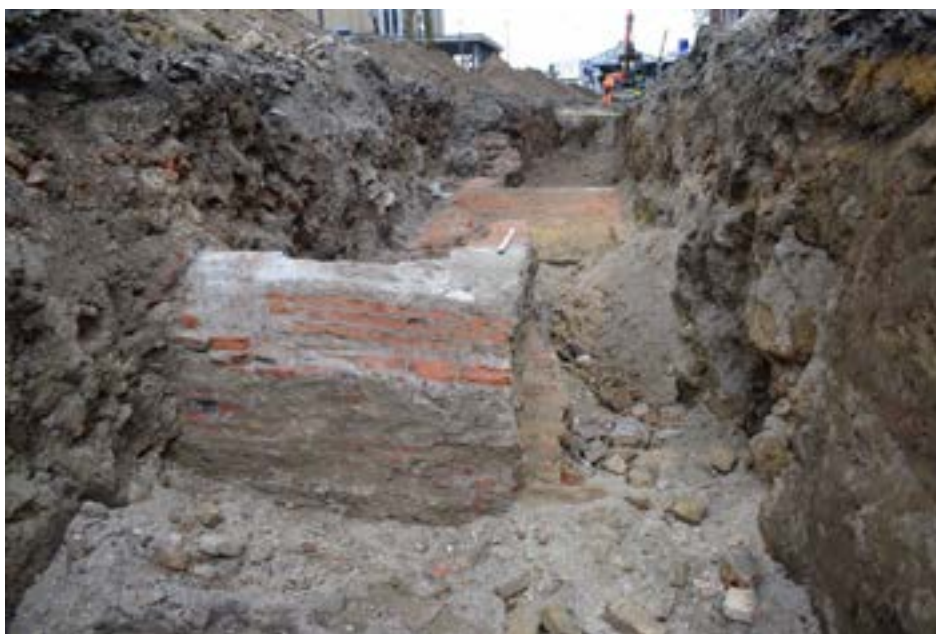
*Figuur 77. Spoor 25 en 26 - gemetselde structuur (S25) op ouder gewelf (S26)*

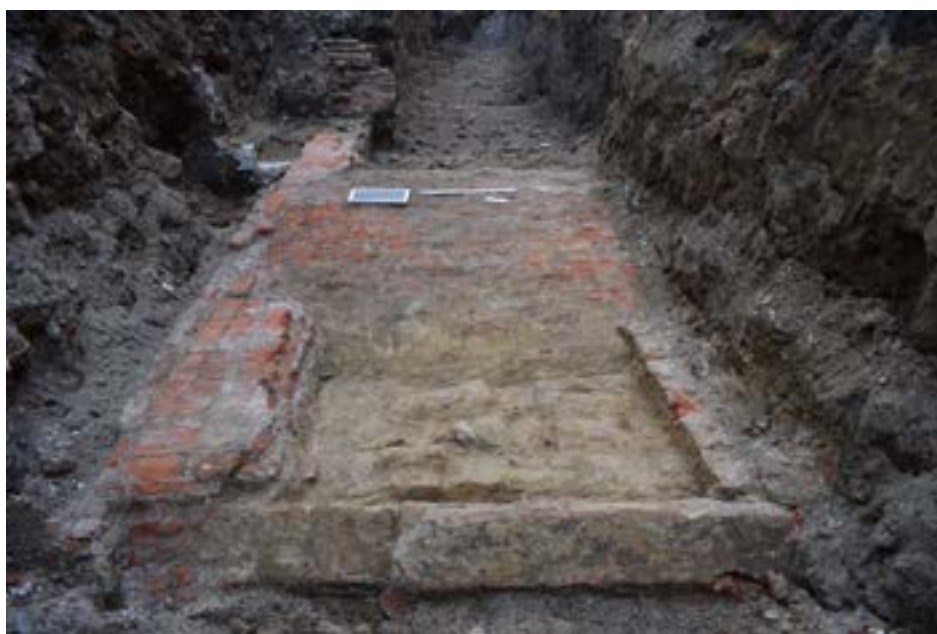
*Figuur 78. Spoor 27 - aanzet van een gewelf (voorgond)*

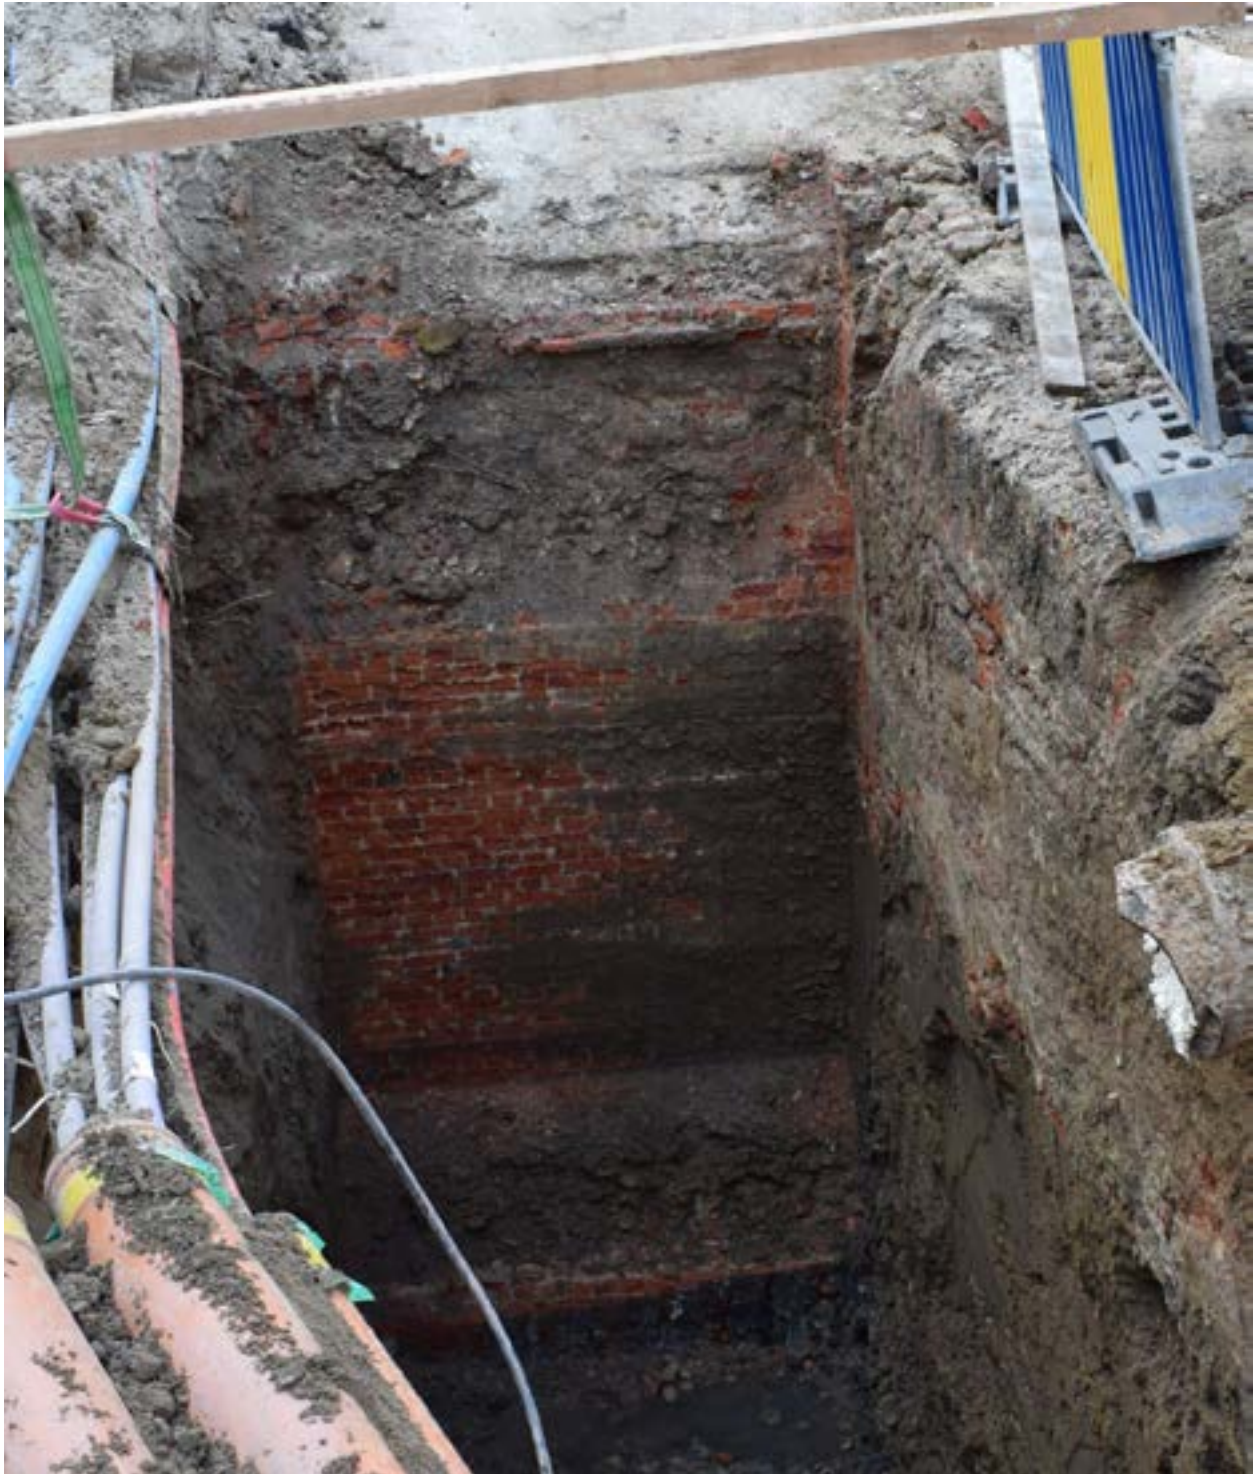
*Figuur 84. Spoor 61 - solide muur haaks op S31*
