**DOSSIER**  
0471-02 Stadhuis Antwerpen

**DEELDOSSIER**  
Beheersplan

**DATUM**  
27/01/2017

# Beheersplan Stadhuis Antwerpen

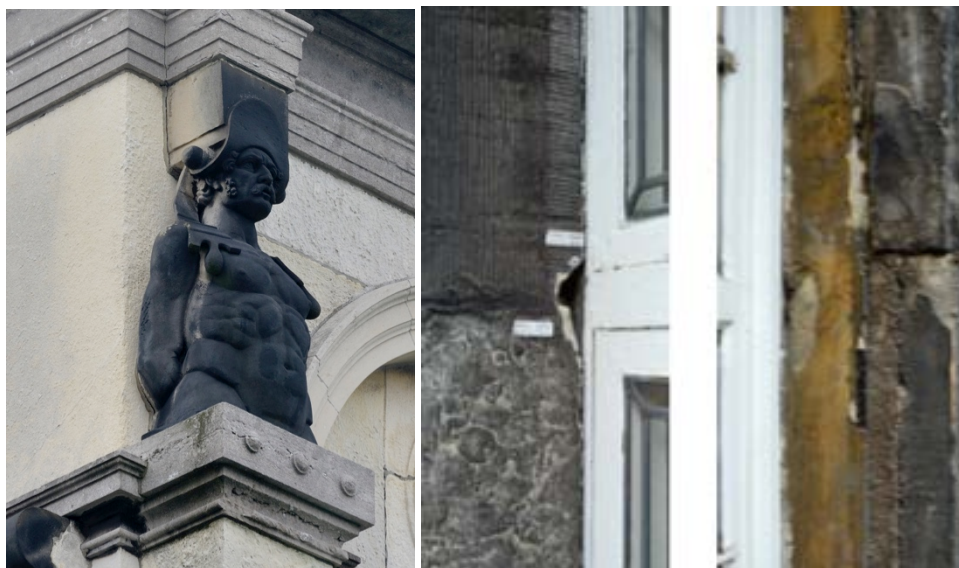
Voornamelijk de Bentheimer en de Obernkirchner vertonen aantasting van het oppervlak door zwarte gipskorsten en afschilfering. De korstvorming die kenmerkend is voor de Bentheimer bestaat uit o.a. gips, stof en micro-organismen.<sup>12</sup> Doordat de Bentheimer een grote porositeit heeft, wordt het vuil makkelijk door de steen opgenomen. Voornamelijk de beelden op het risaliet en de binnenkoergevels vertonen de zwarte korstvorming met het naarbuitendrukken van de steen tot gevolg. Verder zijn er ook verschillende zones waar exfoliatie plaatsvindt. Exfoliatie is een fysische verwerking van de buitenzijde van de steen onder invloed van temperatuurverschillen. In de binnenkoer werden deze plastisch hersteld met mortellaagjes. De diepere leemtes in de binnenkoer als gevolg van erosie werden vermoedelijk met een 19de eeuwse kalkmortel opgevuld.

Afbeelding 15 & Afbeelding 16: vervuilde Bentheimer standbeelden en verwerking van de binnenkoergevels met gipskorsten en afschilfering

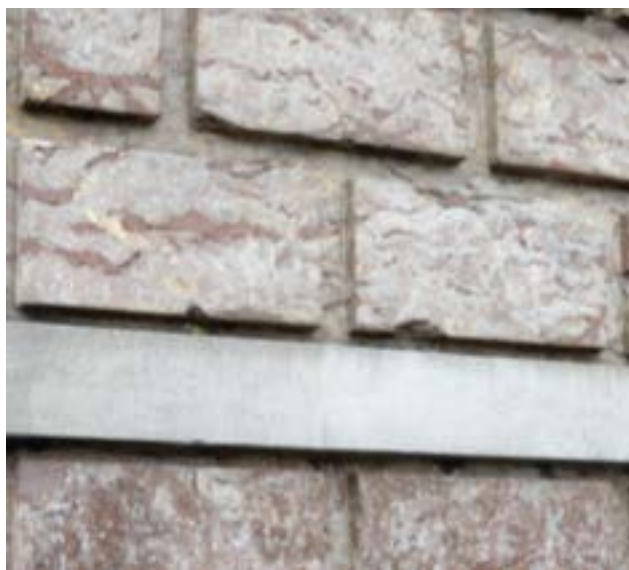
De aangebrachte mortels vergeelden en vertonen krimp waardoor ze na verloop van tijd loskwamen. Daarnaast is de rode marmer dof geworden en lichter van kleur, waardoor de herstellingen meer opvallen. Ook werden opvullingen gedaan van weggenomen diefijzers, zowel ter hoogte van de binnenkoer als de westgevel.

Afbeelding 21: restauratiemortels in de dof geworden marmer

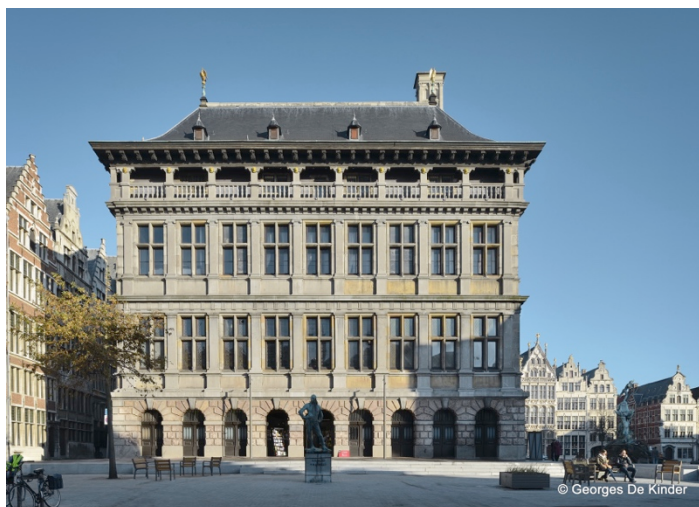
De 19<sup>e</sup> eeuwse gevels zijn allen gaaf bewaard gebleven.

Afbeelding 24: zicht op zijgevel (foto G. De Kinder)

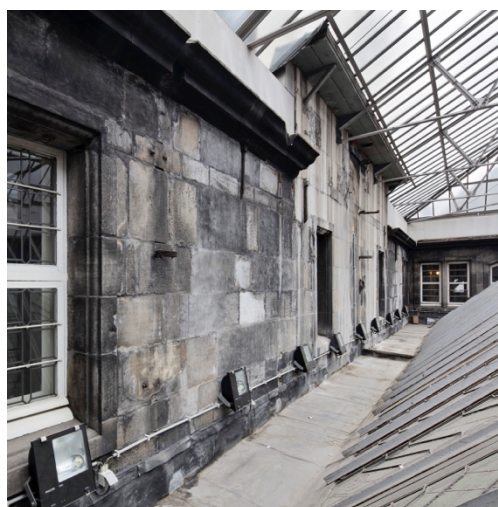
*“De restauratieve aanpak maakt dat de restitutie van de gevels in de 19de eeuw zeker geslaagd kan worden genoemd. De bewaringstoestand is eveneens zeer goed te noemen. ... Een ander aspect vormt de restauratie van de binnenkoergevels onder de koepel, ter hoogte van de tweede verdieping. Hier is nog veel 16de-eeuws materiaal bewaard gebleven zonder steeds te zijn herkapt, wat de historische waarde sterk verhoogt.”<sup>14</sup>*

Afbeelding 25: zicht op gevel binnenkoer (foto G. De Kinder)

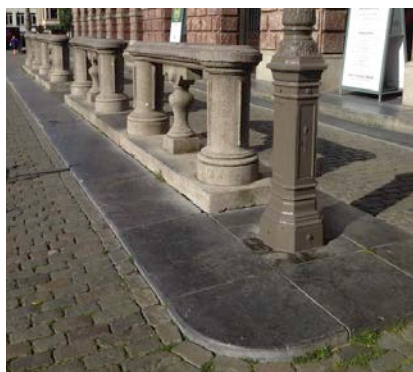
De huidige bestrating en leunbanken aan de voorzijde van het gebouw dateren uit 1871 en werden ontworpen door Pieter Dens, ze bevinden zich in goede staat.

Afbeelding 26: Buitenaanleg ontworpen door Pieter Dens in 1871

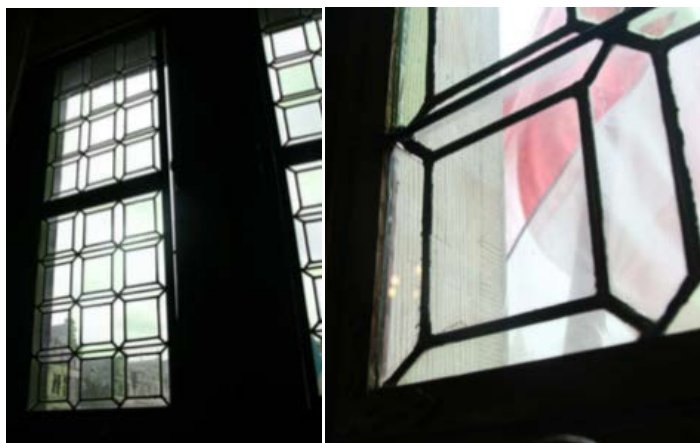
De beglazing uit glas-in-lood bevindt zich over het algemeen in een redelijke tot goede staat. In de oostgevel zijn er wel enkele glas-in-loodpanelen uitgezakt welke hol- en bolstand vertonen. Deze uitzakking kan aanleiding geven tot glasbreuk. Daarnaast dient er vermeld te worden dat er geen geventileerde luchtpouwen voorzien zijn tussen de glas-in-loodramen en de voorzetbeglazingen. Hierdoor kan condens ontstaan tussen de twee glazen en kan er een versnelde verwerking optreden.<sup>15</sup>

Afbeelding 38: zicht op een glas-in-loodpaneel van de Trouwzaal. Het paneel is wat uitgezakt en hangt scheef

Afbeelding 39: detail van een uitgezakt glas-in-loodpaneel van de trouwzaal. De bolstand heeft aanleiding gegeven tot het loskomen van glasplaatjes

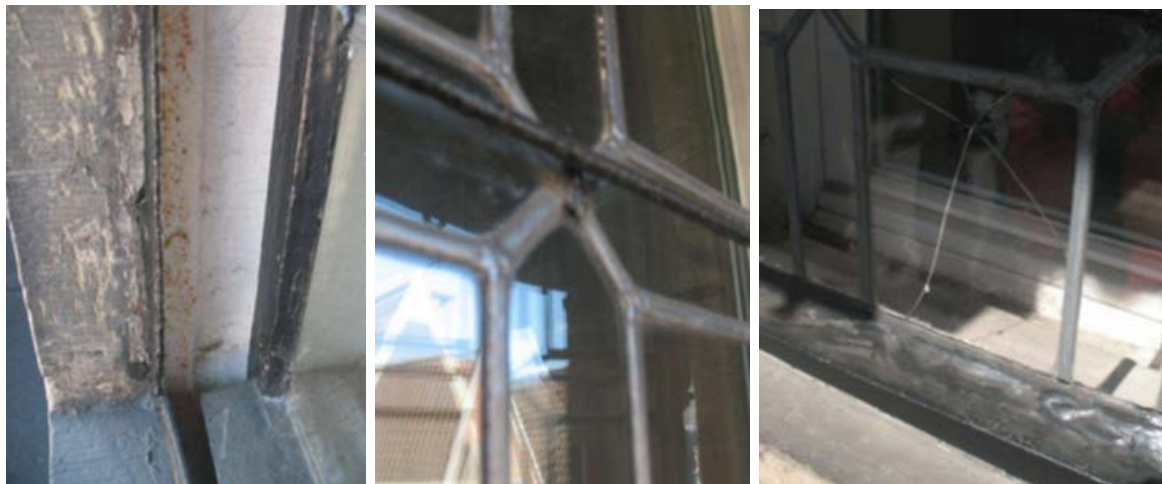
Ter hoogte van de rondgang op de tweede verdieping zijn de stalen ramen licht roestig en sluiten een aantal raamkaders slecht af.<sup>16</sup> De glas-in-loodramen van de 2<sup>de</sup> verdieping zitten gevat in deze stalen raamkaders en bevinden zich over het algemeen in een redelijke staat. Door de open galerij en de overdekte binnenplaats op de 2<sup>de</sup> verdieping komen de glas-in-loodpanelen niet rechtstreeks in contact met weersinvloeden. Hier en daar zijn een paar windroeden dun geworden en ontbreken een paar bindloodjes of zijn ze slecht aangedraaid. Op zich zijn de glas-in-loodpanelen nog structureel in orde maar de slecht aangedraaide en ontbrekende bindloodjes kunnen er op termijn wel voor zorgen dat het loodnet gaat vervormen. Plaatselijk zit het glas niet meer stevig vast in het lood waarbij het probleem verholpen wordt met plakband. Hier en daar zijn er ook een paar ruitjes beschadigd door het roesten van de raamkaders. Plaatselijk zijn er enkele ruitjes gebarsen en de kit begint los te komen en te scheuren. Op verschillende plaatsen werd er glas met verschillende texturen geplaatst.<sup>17</sup>

Afbeelding 40: de stalen ramen op de 2e verdieping zijn licht roestig (foto Origin)

Afbeelding 41: aan de ramen op de 2e verdieping ontbreken er plaatselijk bindloodjes (foto Origin)

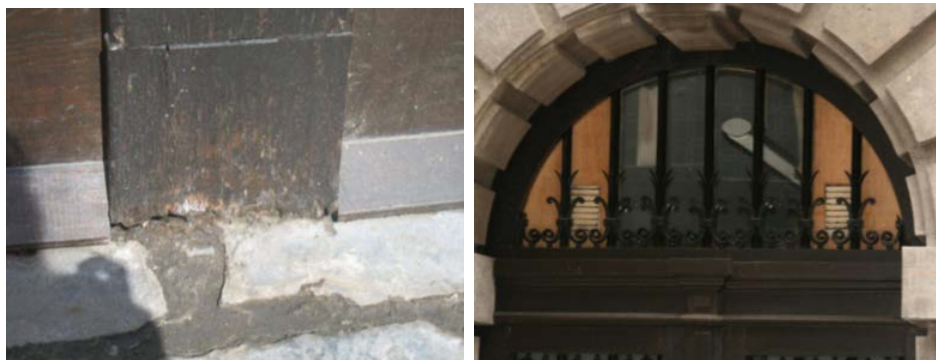
Afbeelding 43: zicht op een ingeroote deurstijl aan de westgevel

Afbeelding 44: zicht op de voorzieningen voor verluchting/verwarming die vrij ondiscreet verwerkt zitten in de bovenlichten van de dubbele deuren van de gelijkvloerse verdieping (foto Origin).

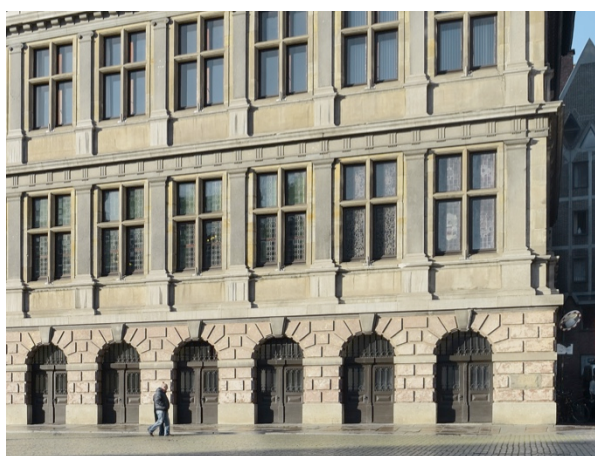
Op heden werden de poorten en ramen van de buitengevels en binnenkoer reeds grondig geïnspecteerd en geïnventariseerd. Hieruit bleek dat het desbetreffende schrijnwerk zich in uitstekende staat van bewaring bevindt.

Afbeelding 46: zicht op buitenschrijnwerk thv de voorgevel, ramen en poorten (foto G. De Kinder)

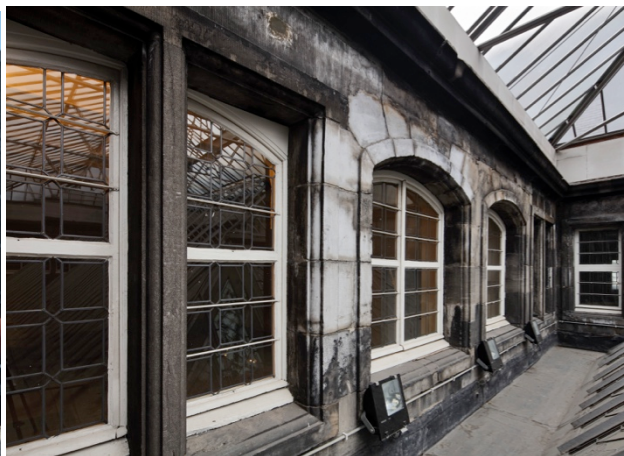
Afbeelding 47: zicht op buitenschrijnwerk thv de binnengevel (foto G. De Kinder)

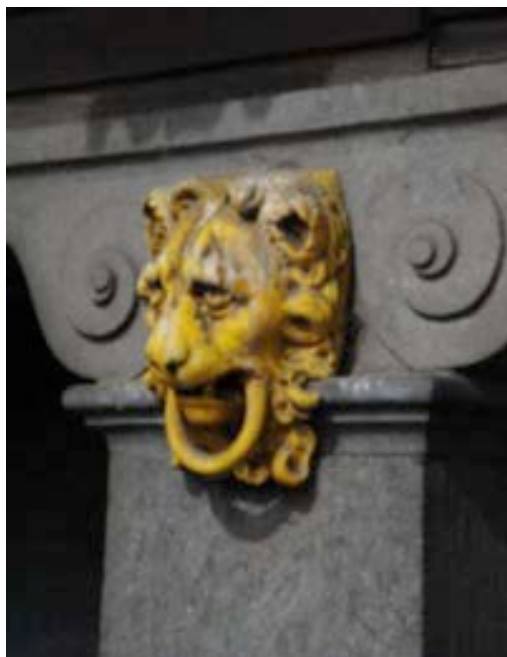
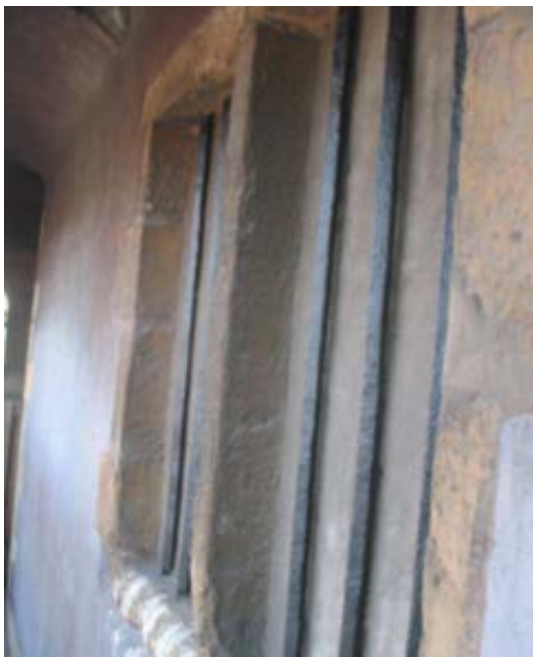
Afbeelding 48: zicht op een leeuwenkopje thv de open galerij op de 2e verdieping (foto Origin)

Afbeelding 49: zicht op diefijzers voor dichtgemetselde raamopeningen thv de open galerij op de 2e verdieping (foto Origin)

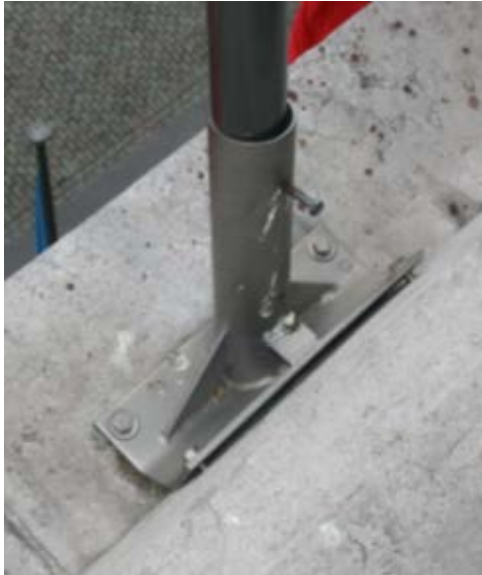
De vlaggenmasthouders zelf zijn in roestvrij staal uitgevoerd en vertonen bijgevolg geen sporen van roest. Ze bevinden zich in een goede staat. De vlaggenmasten zijn wel enkel onderaan in een houder bevestigd. De mast vormt hierbij een hefboom op het opgaande werk. Dit heeft momenteel geen nadelige gevolgen.<sup>22</sup>

Afbeelding 53: zicht op een vlaggenmasthouder (foto Origin)

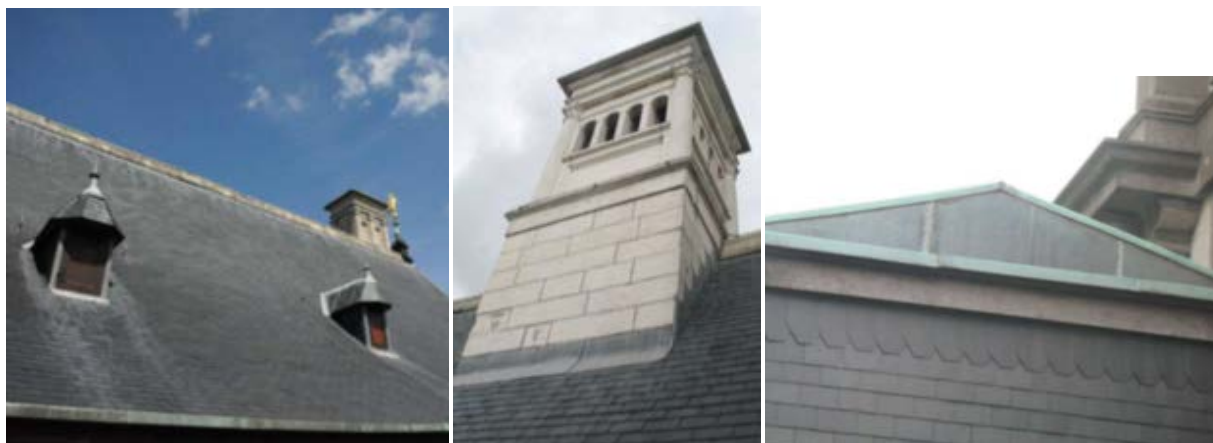
Afbeelding 63: zicht op de leibedekking van de dakvlakken van het Stadhuis (foto Origin)

Afbeelding 64: de aansluiting tussen het dakvlak en de schoorsteen wordt waterdicht gemaakt met lood (foto Origin)

Over het algemeen bevinden de genagelde natuurleien zich in een goede staat. Hier en daar zijn er wel enkele leien gebroken of beschadigd met plaatselijk vochtindringing tot gevolg.<sup>25</sup> Beschadigde leien zijn plaatselijk vervangen door **tijdelijke** loden slabben die de vorm hebben van de natuurleien.

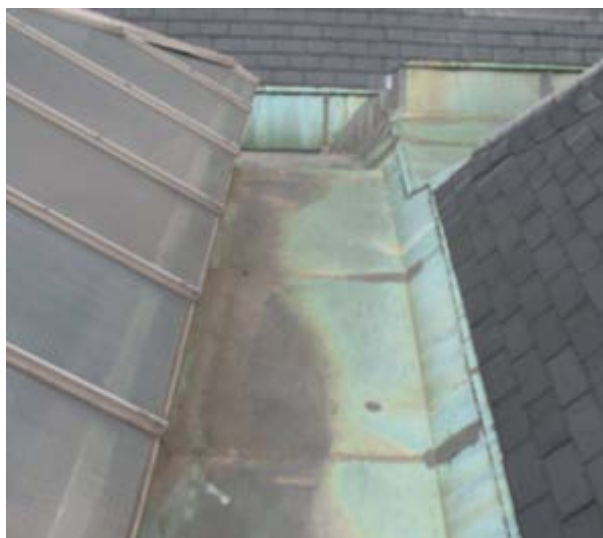
Afbeelding 69: zicht op een zakgoot met koperen bedekking (foto Origin)

De koperen goten bevinden zich over het algemeen in redelijke staat. Toch zijn **de gootnaden op talrijke plaatsen gescheurd** ten gevolge van **onvoldoende uitzettingsmogelijkheden** van het koper.<sup>29</sup> Metalen goten zijn gevoelig voor temperatuurverschillen en moeten daarom vrij kunnen uitzetten en krimpen. Dat is hier niet het geval. De naden van een koperen gootbekleding moeten zorgvuldig gesoldeerd worden. Ondeskundige uitvoering leidt bijna onvermijdelijk tot loskomen of scheuren. Plaatselijk beginnen oudere herstellingen dan ook al terug in te scheuren.<sup>30</sup> De herstellingen met gesoldeerde slabben voldoen wel. De scheuren hebben **lekken tot gevolg**. De veilig bereikbare lekken zijn bij de laatste inspectie van Monumentenwacht in 2015/2016 **voorlopig** gedicht. De herstellingen zijn uitgevoerd met een reparatiecoating en hebben slechts **een tijdelijk karakter** en vragen om een duurzame oplossing.<sup>31</sup>

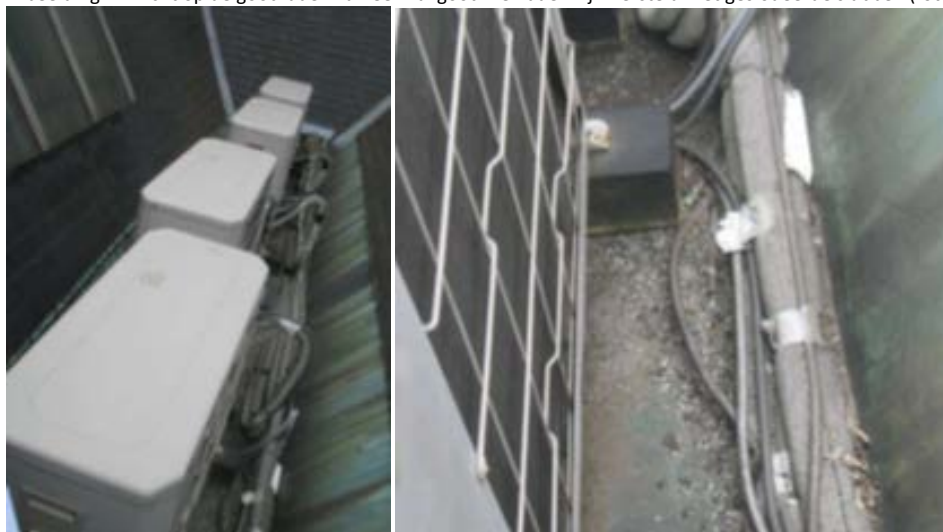
Afbeelding 72: zicht op de airconditioning die opgesteld staat in de zakgoten ( foto Origin)

Afbeelding 73: de airconditioning die opgesteld staat in de zakgoten bemoeilijkt een efficiënte controle op de goten en houdt het vuil langer vast (foto Origin)

De binnenste goten zijn in principe goed bereikbaar en toegankelijk via de dakkapellen. Er kan veilig en eenvoudig gecirculeerd worden, enkel ter hoogte van de airconditioninginstallatie die opgesteld staat in de zakgoten wordt de circulatie wel bemoeilijkt. De buitenste goten van het stadhuis zijn eveneens goed bereikbaar via de dakkapellen of luiken.

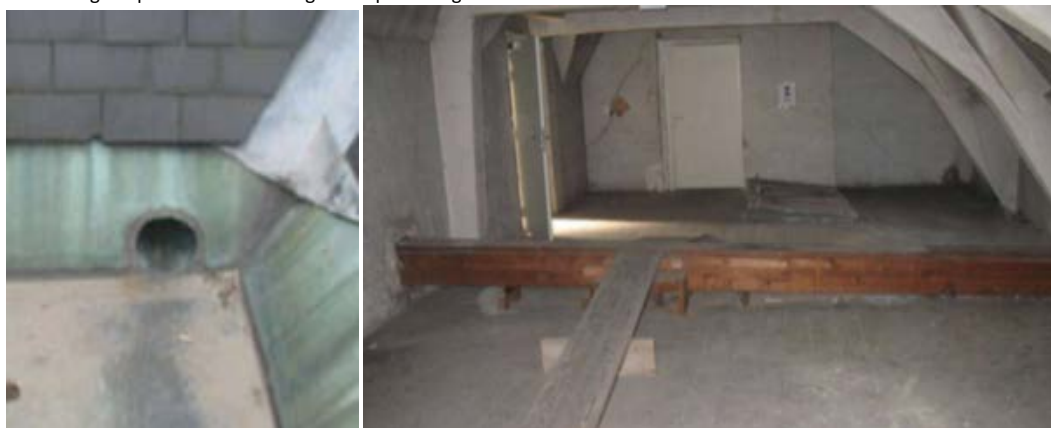
Afbeelding 80: zicht op een tapgat waardoor het water van de goten verder afgevoerd wordt naar de afvoerpijpen (foto Orgin)

Afbeelding 81: zicht op een keulse goot in kamer 03.14 (foto Origin)

Over het algemeen bevinden de verschillende afvoeren zich in een goede staat. De koperen afvoerelementen zijn plaatselijk wel aangetast door rioolgassen die via de hemelwaterafvoer omhoog stijgen. Het koper is in deze zones ten gevolge van de aantasting blauwachtig verkleurd. Vermoedelijk is er geen waterslot voorzien tussen de regenwaterafvoeren en de rest van het rioleringsstelsel.<sup>36</sup> Ook zijn er plaatselijk vochtatfekeningen zichtbaar op het houtwerk van de Keulse goten. Deze vochtatfekeningen wijzen op de aanwezigheid van (oude) lekken. De toestand van de goten en gootbekleding kan moeilijk gecontroleerd worden omdat de Keulse goten afgedekt worden met houten planken welke vastgenageld zitten. Daarnaast zijn er ook een aantal mondingen van de Keulse goten die niet goed afgeschermd worden waardoor er duiven in de Keulse goten nesten. Dit kan aanleiding geven tot verstoppingen en waterindringing.<sup>37</sup>

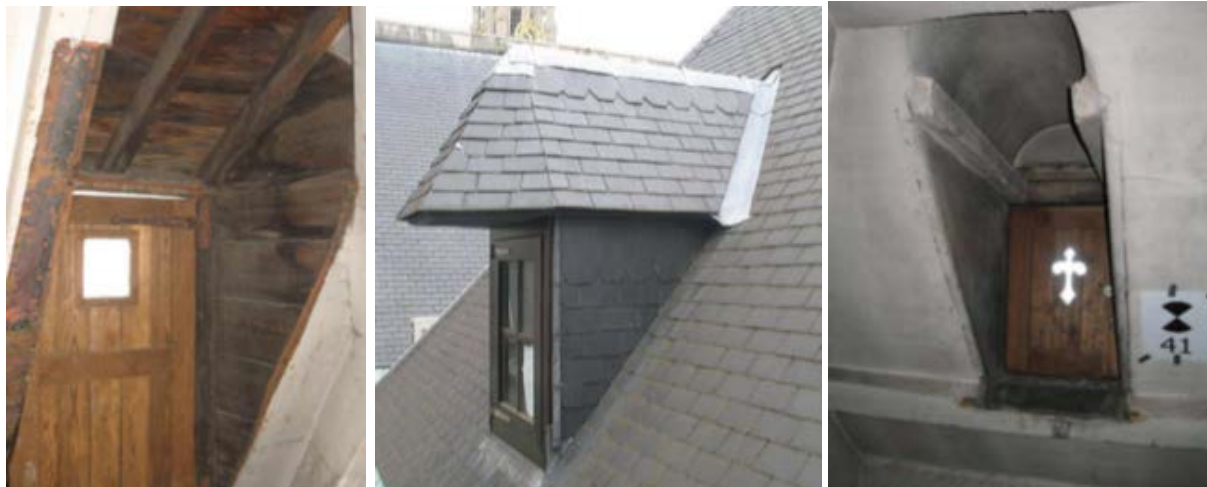
Afbeelding 83: zicht op een dakkapel langs de binnenzijde. De dakkapel is uit hout opgebouwd en wordt afgesloten met een deur (foto Origin)

Afbeelding 84: zicht op een dakkapel langs de buitenzijde welke afgesloten wordt met een raam. De dakkapel wordt bekleed met leien. De bovenste rij leien van de wangen is bloot vernageld en niet afgedekt met lood (foto Origin)

Aan de binnenzijde op de zolderverdieping zijn plaatselijk vochttaftekeningen zichtbaar op het hout van de dakkapellen. Deze vochttaftekeningen zijn waarschijnlijk het gevolg van een lek. Gezien de bekleding met leien en lood er langs de buitenzijde in orde uitziet, zal het hier vermoedelijk om oude lekken gaan.

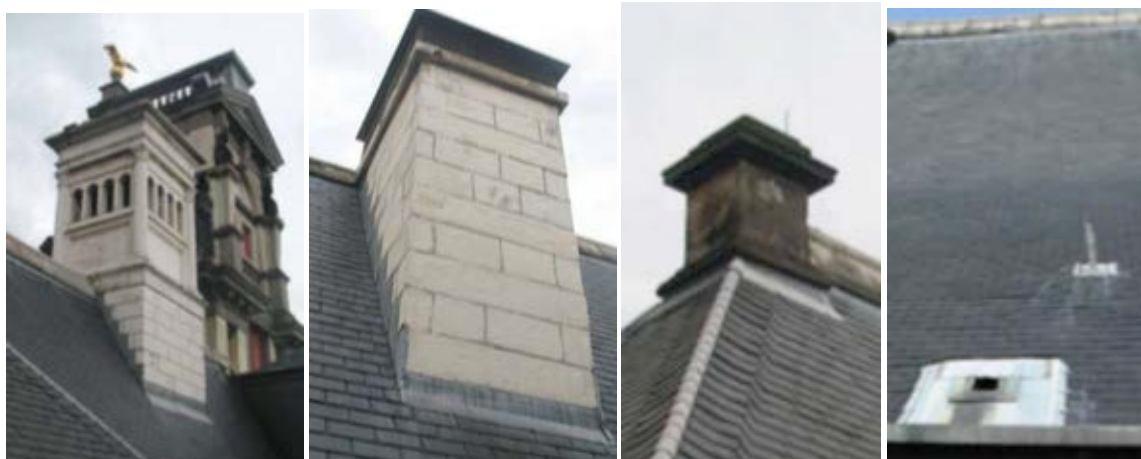
Afbeelding 91: zicht op een grote schoorsteen met fijn uitgewerkt beeldhouwwerk (foto Origin)

Afbeelding 92: zicht op een eenvoudige grote schoorsteen uit witte natuursteen (foto Origin)

De schoorstenen zien er over het algemeen in orde uit. Plaatselijk is de natuursteen licht verweerd maar zonder zware gevolgen. Wel zorgt het niet degelijk afdekken van de bovenzijden van de schoorstenen mogelijk tot vochtinslag (zoals vermoedelijk in de trouwzaal). De loodaansluitingen zijn over het algemeen in orde maar zijn plaatselijk minder duurzaam afgewerkt met een elastische voegkit. Ter hoogte van de middelste schoorsten op dak 3 is plaatselijk het steenwerk beschadigd en is een stuk weggevallen door spanningen in achterliggende roestige verankeringen. Enkele stukken van de lijst zijn ingescheurd en kunnen vallen.<sup>41</sup>

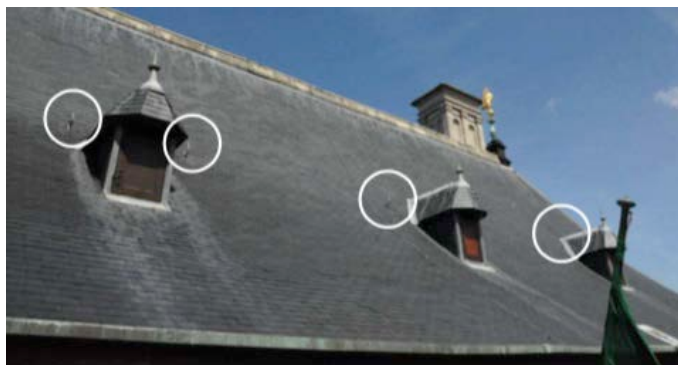
De dakvlakken en goten zijn voorzien van een paar ladderhaken in roestvrij staal. Toch zijn er over het algemeen te weinig permanente veiligheidsvoorzieningen (ladderhaken of ankerpunten) op het gebouw zodat er op veel plaatsen met touwtechnieken en andere tijdelijke voorzieningen (stellingen, leuning en hoogtewerker) moet gewerkt worden. Dit is zeer tijdrovend en bovendien kunnen touwtechnieken niet overal gebruikt worden waardoor bepaalde bouwdelen niet optimaal bereikbaar zijn voor nazicht en eventueel herstel. De **aanwezige ladder- en klimhaken voldoen bovendien niet aan de Europese norm EN 517 en staan te ver uit elkaar** zodat ze volgens de veiligheidsvoorschriften omtrent “werken in de hoogte” niet gebruikt kunnen worden om veiligheidslijnen aan te bevestigen. Dit belemmert een eenvoudig onderhoud en inspectie.

Afbeelding 95: zicht op het buitenste dakvlak van het dak 5 met aanduiding van de ladderhaken. De haken staan te ver uit elkaar (foto Origin)

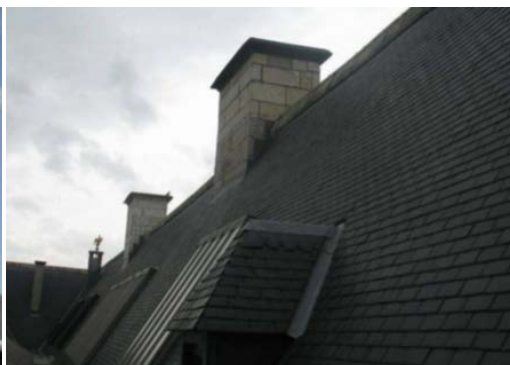
Afbeelding 96: zicht op het binnenste dakvlak van het noordelijk deel van dak 7. Er zijn geen ladderhaken aanwezig op dit dakvlak (foto Origin)

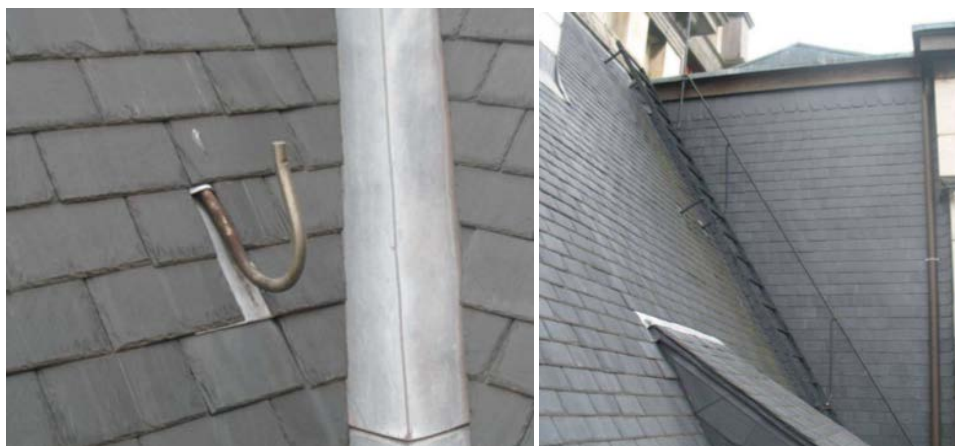
Afbeelding 97: detail van een ladderhaak. De ladderhaken voldoen niet aan de Europese norm EN 517 (foto Origin)

Afbeelding 98: zicht op de ijzeren ladder die toegang biedt tot dak 2 (foto Origin)
